# 하수관로 CCTV 판독 및 결함 캡처 요령

2022. 1. 14

(사)한국물환경플랫폼협회

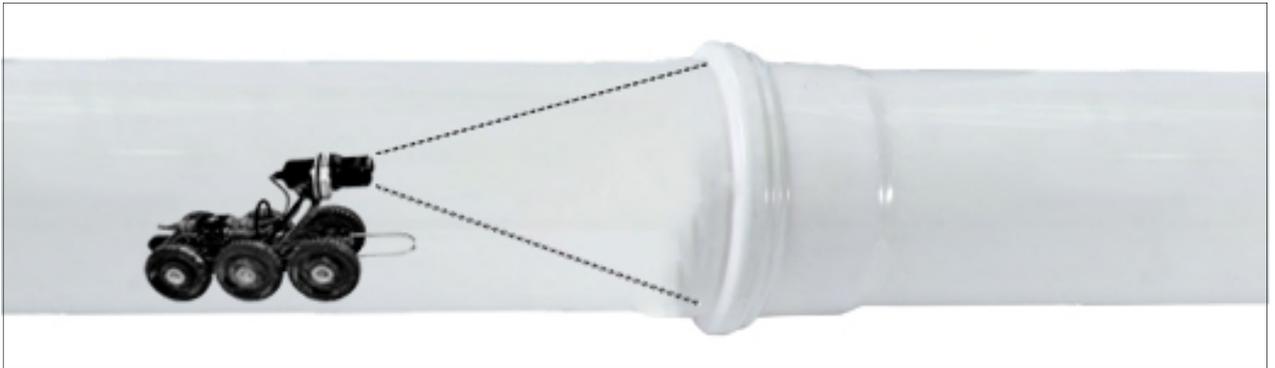
< 그림 1 > 이음부존재함의 캡처 지점 예시

- 이음부 결함과 관계없이 반드시 이음부존재함을 캡처한다.
- 현장의 여건에 따라서는 발주처 요청으로 이음부마다 결함 유무 관계없이 360도 측시 적용을 할 때가 있으므로, 발주처와 사전에 협의해야 한다.
- 이음부가 360도 전방향이 카메라 화각 내에 위치할 때 가급적 자주차를 1초 이상 멈추게 한다 (예시 그림 참조).
- 이음부 구간을 명확하게 캡처하고 확인하기 위하여 반드시 환경부 매뉴얼에 규정된 주행속도를 준수해야 한다.
- 이음부존재함의 캡처 사진은 가급적 360도 전방향이 카메라 화각 내에 들어올 때 캡처한다.
- 이음부를 한 화면에 전부 캡처하도록 하며, 관로의 직경이 커질수록 자주차가 이음부 구간 앞에서 멈춰지는 거리가 자연히 점점 멀어지며, 이 과정에서 이음부존재함의 거리값과 측시 적용하는 결함과의 거리값의 차이가 발생하게 되는데, 이에 대해서는 본문 2~4페이지를 참조하여 반드시 양자 간의 거리값을 같게 입력한다.

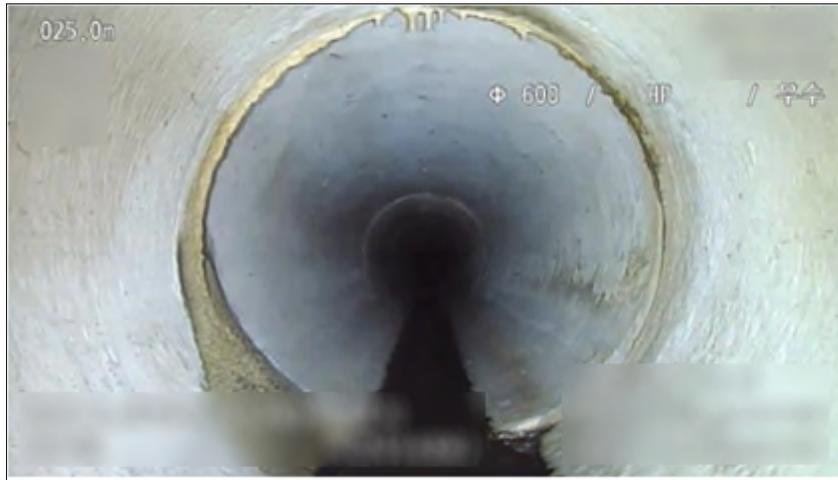
(예시 1)

거리	등급	이상 항목	사분면
25.0	(중)	(상태)이음부존재함

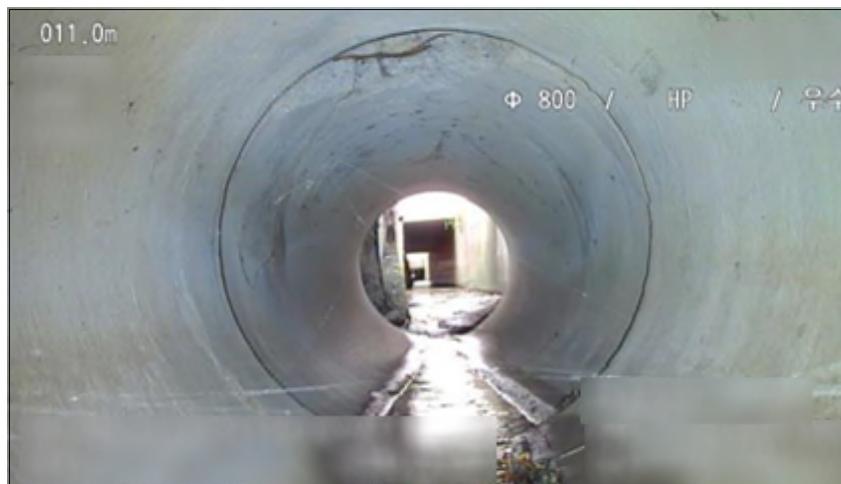
(예시 2)

거리	등급	이상 항목	사분면
11.0	-- (중)	(상태)이음부존재함

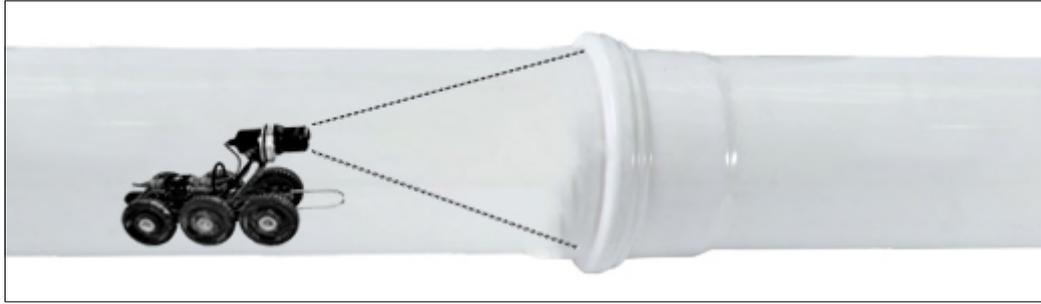
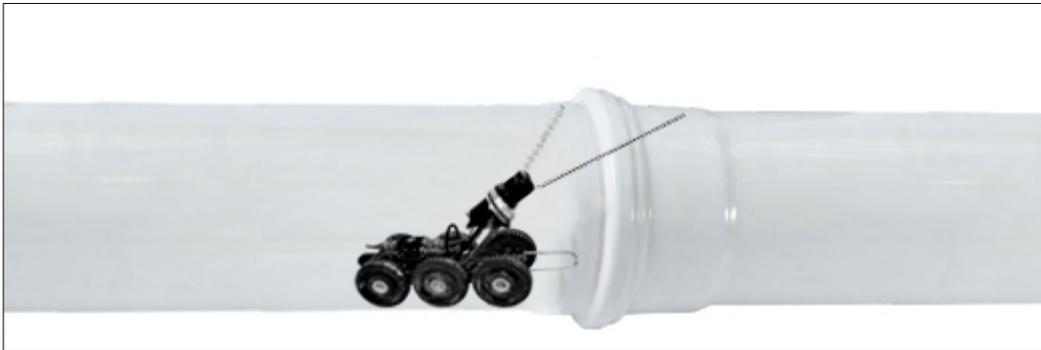
< 그림 2 > 주행체 위치에 따른 이음부존재, 이음부 결함 거리값 차이 원인

- 이는 근본적으로 이음부 정면과 이음부 측시 촬영 시 자주차가 이동을 함에 따라서 거리값에 차이가 발생하기 때문이다.
- 숙련된 현장조사자의 경우, 위와 같이 이음부 정면과 이음부 측시 구간 이동 시 주행체 줄 풀림 등을 미리 조정하여, 거리값을 같게 입력하기도 한다.

● 카메라 화각(정면)

● 구간이동 ⇒ 카메라 측시

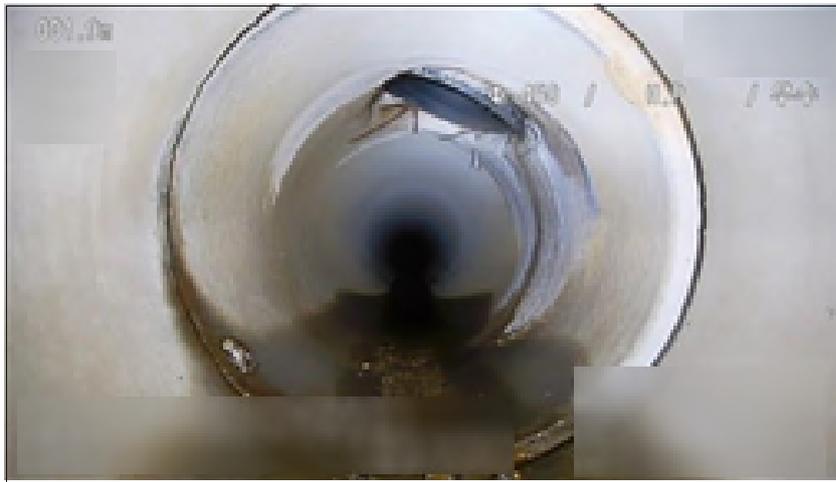
(예시1)

거리	등급	이상항목	사분면
2.5	-- (중)	(상태)이음부존재함

- 자막상 거리는 1.7M이나 이음부 전면부 화면에서 보듯이 우측 하단에 이탈 등의 결함이 보이므로, 위의 이음부존재함 캡처 이후 곧바로 주행체 전진 후 측시 적용의 결함 이미지를 캡처하므로, 이들 양자 간의 거리를 추정해서 2.5로 표기하였다.

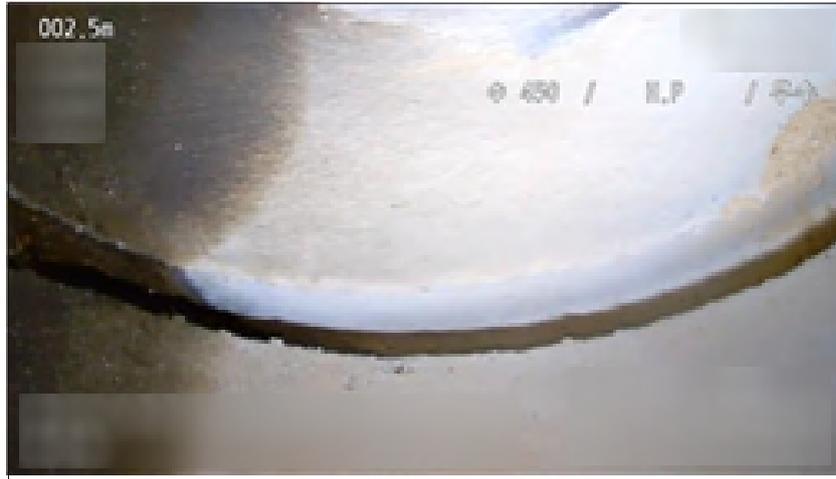
거리	등급	이상항목	사분면
2.5	-- (중)	(관로)이음부이탈	우하

- 앞서 설명한 바와 같이 전면부 화면 거리는 1.7M이었으나, 측시 적용된 결함 이미지의 거리는 2.5M이므로, 전면부 이음부 이미지의 거리값이 1.7M이었으면, 측시 결함 이미지의 거리값도 1.7M로 통일하거나, 역으로 전면부의 거리 이미지를 2.5M 혹은 근접 추정 거리값으로 입력하고, 측시 결함 이미지도 반드시 전면부 이음부와 같은 거리값을 입력한다. 예시에서는 일단 측시 적용 시 거리값 2.5로 통일해서 입력되어 있다.
- 전면부 이음부와 측시 결함 이미지의 거리값이 다르면, 이를 개별적인 별개 결함사진으로 오해하거나, 이음부 구간 등급 계산 시 오차가 발생할 수 있다.

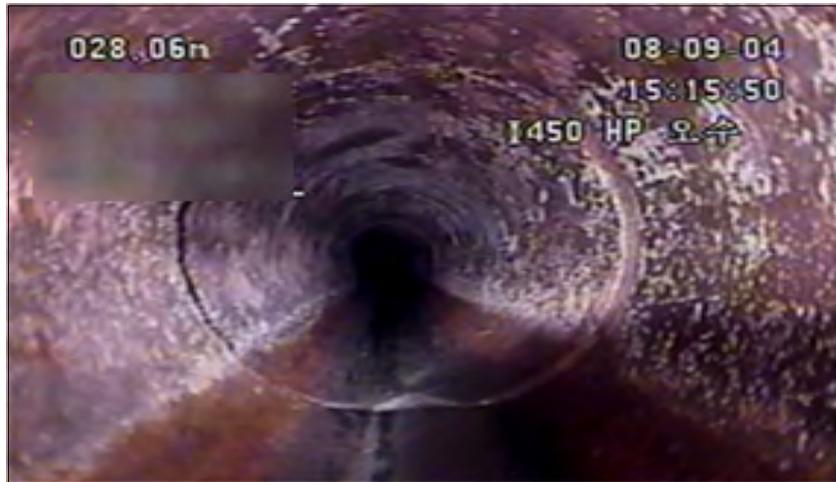
(예시 2)

거리	등급	이상항목	사분면
28.06	-- (중)	(상태)이음부존재함

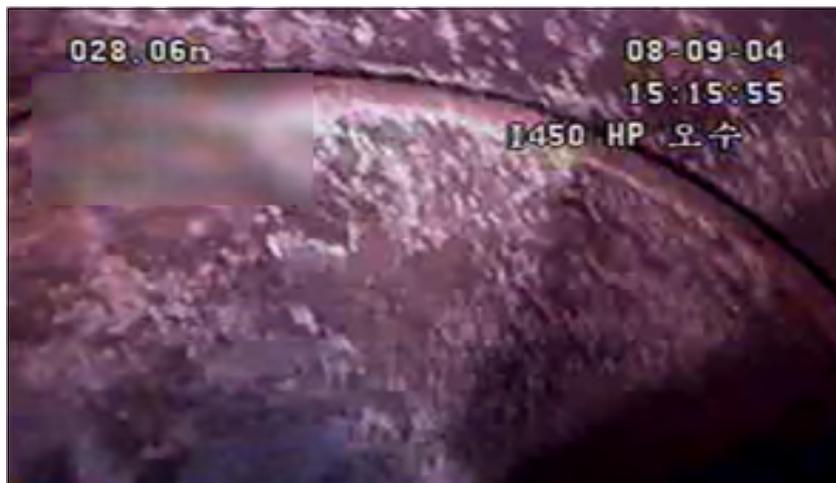
거리	등급	이상항목	사분면
28.06	-- (중)	(관로)이음부이탈	우상

- 위의 예시는 현장조사자가 임의로 자주차의 줄 풀림 등을 조정하여 이음부 전면과 이음부 측시의 거리값을 같게 입력한 것으로, 화면상에서 전면부와 측시 거리값이 같을 경우 같게 입력된 거리값을 보고서에 입력하여 활용하면 된다.

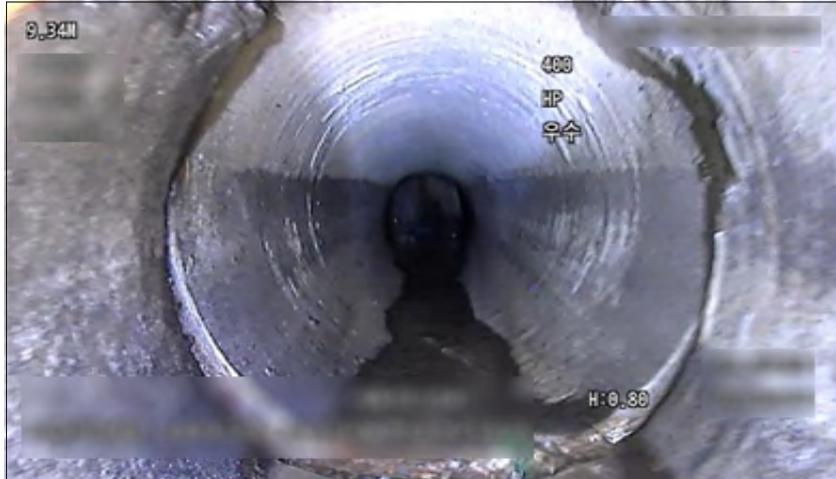
거리	등급	이상항목	사분면
1.04	-- (중)	(관로)이음부단차	하

- 동일사진 혹은 동일시점 캡처 사진으로 위와 같이 이음부단차를 표기한다. 이음부단차는 측시 사진 보다는 전면부 사진이 결함 여부를 명확하게 보여주기 때문이다.

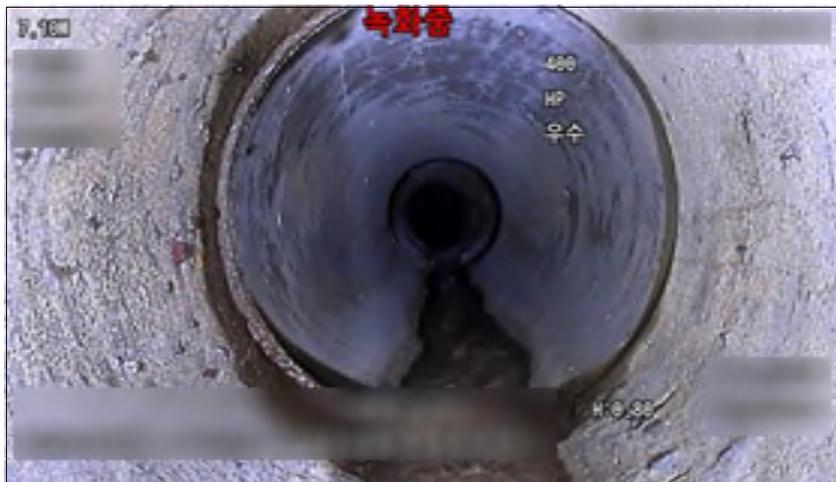
(예시2)

거리	등급	이상항목	사분면
7.16	-- (중)	(상태)이음부존재함

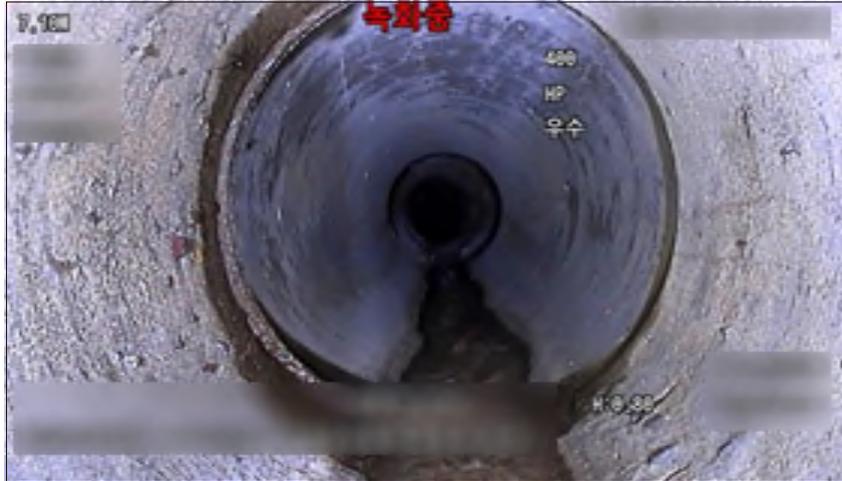
거리	등급	이상항목	사분면
7.16	-- (소)	(관로)이음부단차	좌하

- 7.16M 이음부존재함 / 7.16M 이음부단차 소의 표기법은 위와 같다.

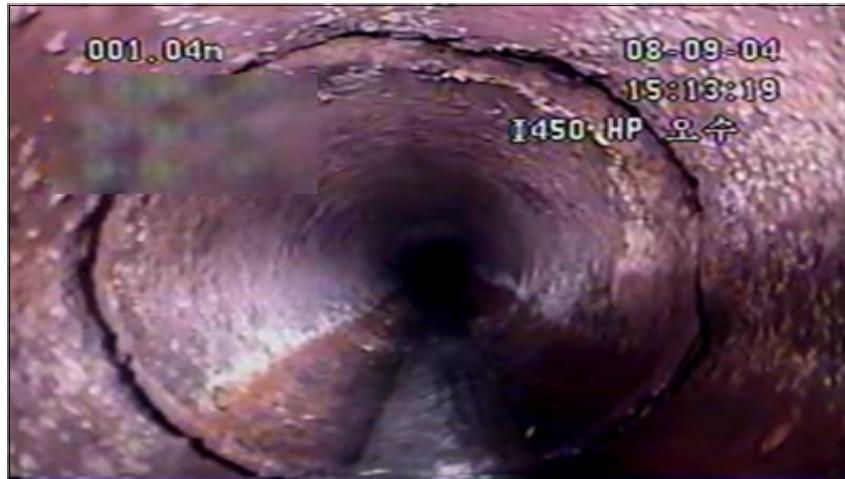
(예시3)

거리	등급	이상항목	사분면
1.04	-- (중)	(상태)이음부존재함

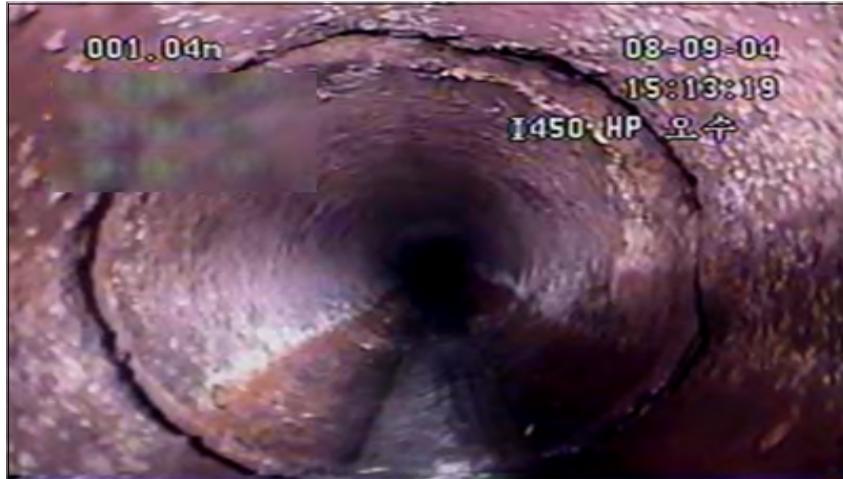
거리	등급	이상항목	사분면
1.04	-- (대)	(관로)이음부단차	우상

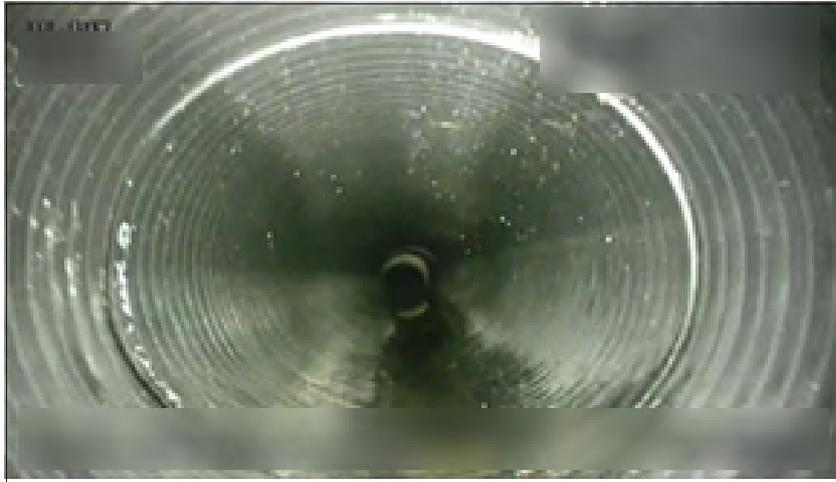
(예시1)

거리	등급	이상항목	사분면
1.04	-- (중)	(상태)이음부존재함

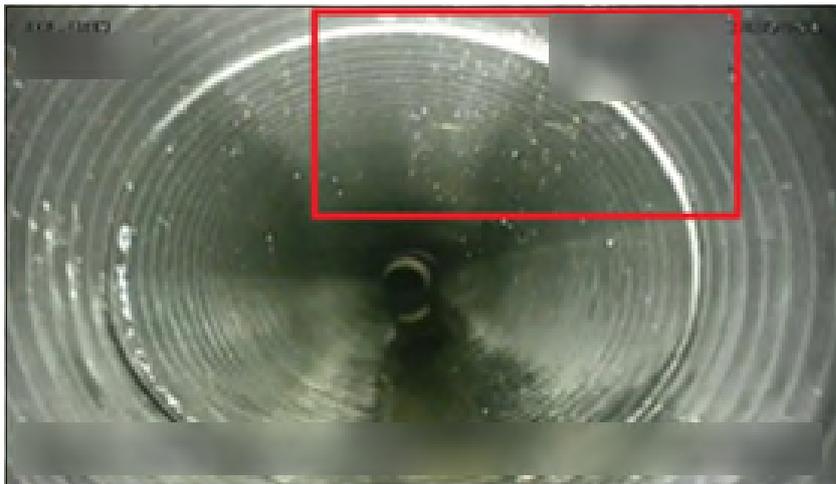
거리	등급	이상항목	사분면
1.04	-- (소)	(관로)이음부단차	우상

- 기본적으로 흡관류의 강성관과 동일한 요령으로 보고서에 결함을 입력한다.
- 다만 앞서 언급한 바와 같이, 일부 의견으로 연성관은 강성관과 재질 등의 특성이 다르므로, 등급을 약간 높게 잡아서 위의 예시를 '소'가 아닌 '중'으로 판정해야 한다는 견해가 있다.

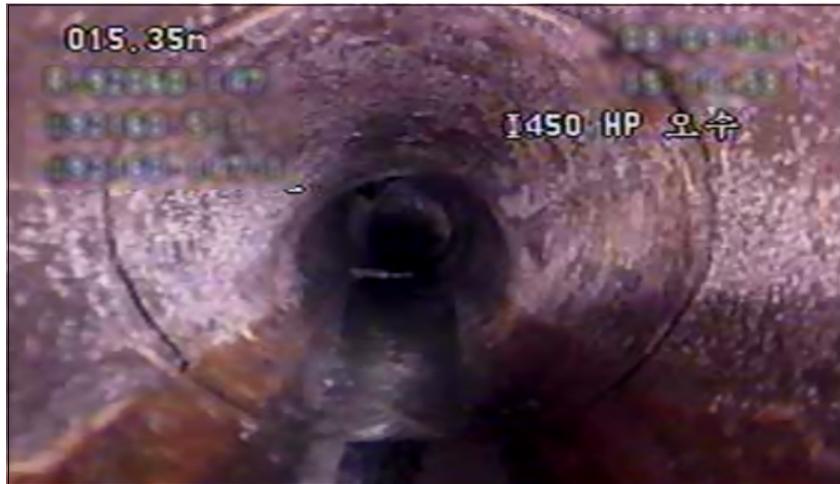
1.04M 이음부존재함 (정면 360도 사진)

거리	등급	이상항목	사분면
15.35	-- (중)	(상태)이음부존재함

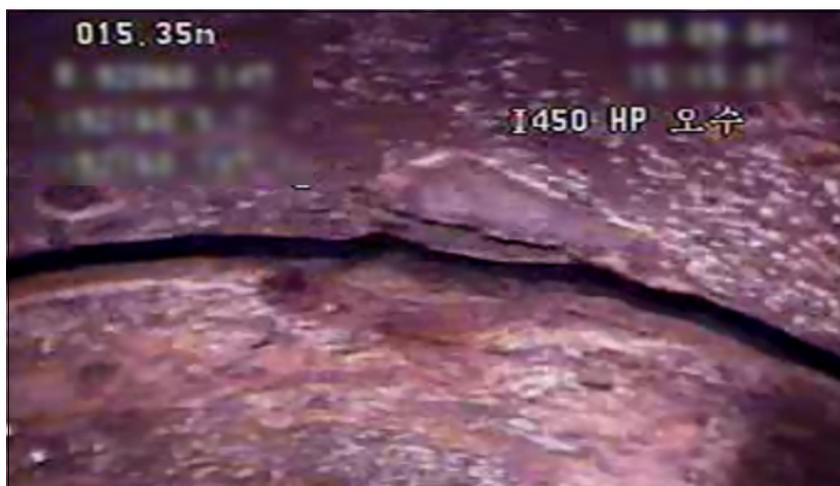
1.04M 이음부이탈 중 (측시 사진)

거리	등급	이상항목	사분면
15.35	-- (중)	(관로)이음부이탈	우상

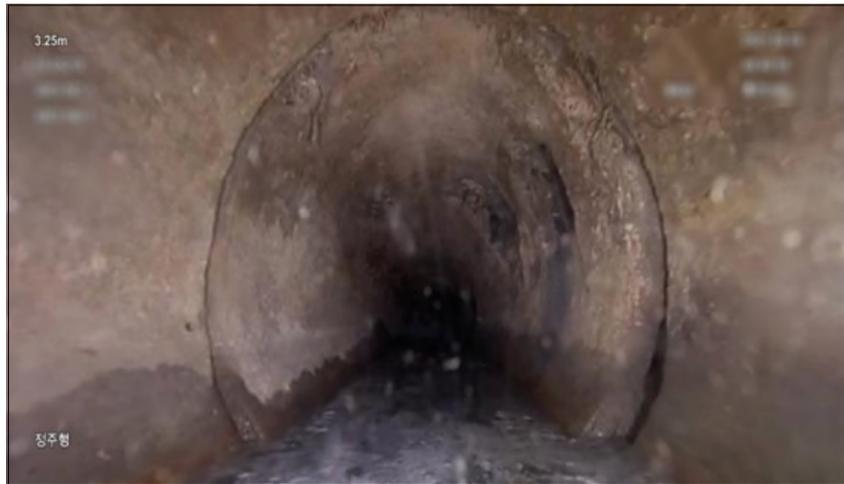
(예시 2)

- 300mm 미만의 소구경 관로에서 90도 측시 적용 시 카메라와 관로 벽면과의 이격 거리가 짧아서 결함의 전체상황을 파악하기 어렵다.
- 소구경 관로의 경우 90도 측시보다는 전면에서 45~60도로 기울여서 측시를 적용하는 것이 관로 내부 상황 파악에 용이하다.

거리	등급	이상항목	사분면
3.3	-- (중)	(상태)이음부존재함

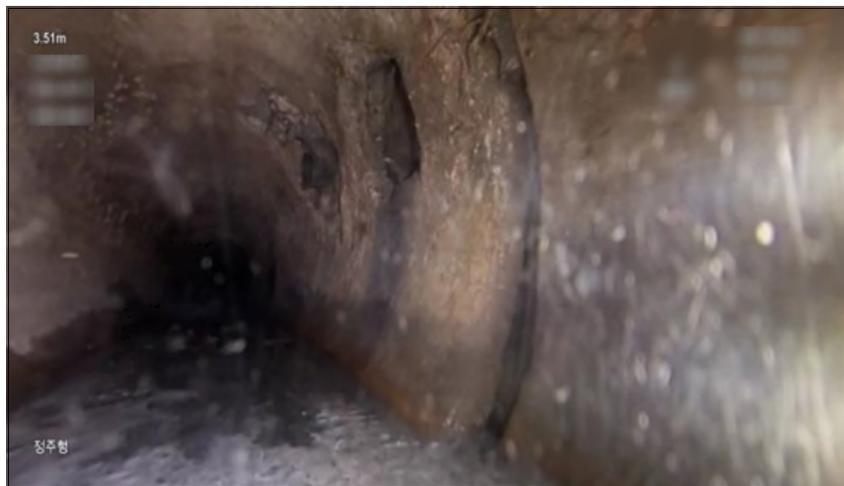
거리	등급	이상항목	사분면
3.3	-- (중)	(관로)이음부이탈	우하

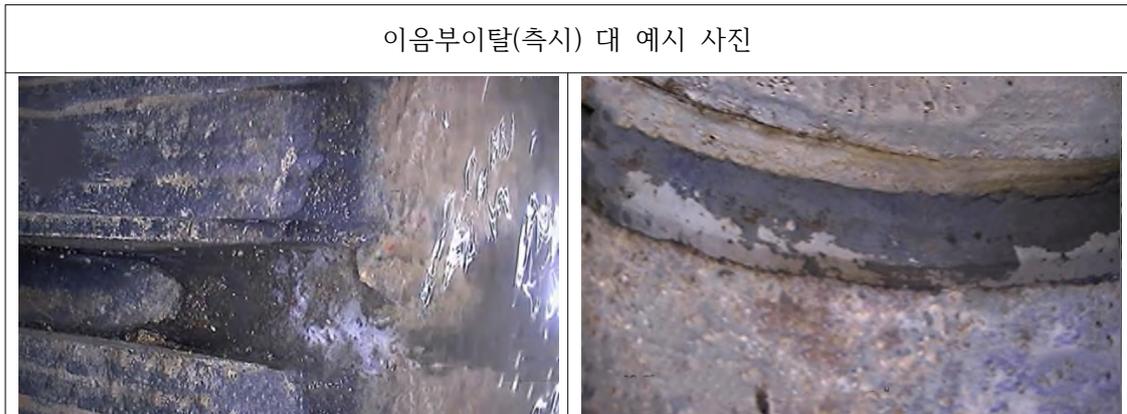
(예시 3)

- 기본적으로 중~대구경 관로에서 이음부이탈 중 ~ 대는 위와 같이 90도 측시 적용으로 이탈 길이가 파악되도록 캡처하는 것이 바람직하다.

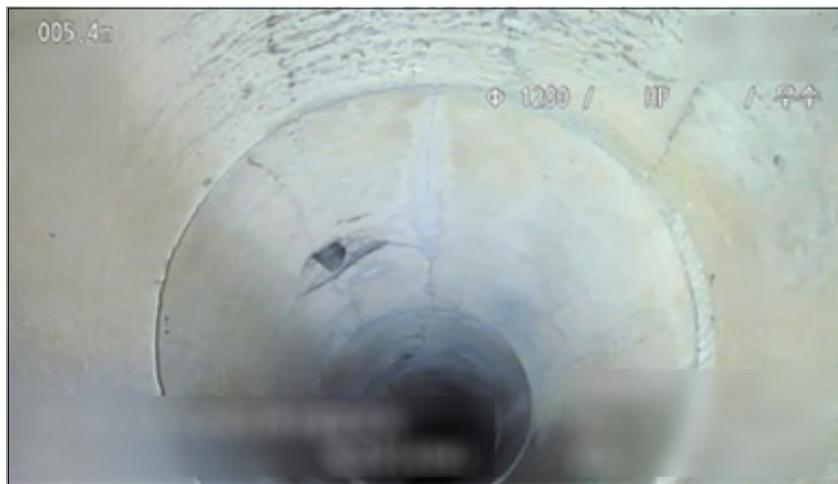
(예시 1)

- 위의 결함의 경우 이음부존재함은 동일하게 전면부 사진으로 먼저 표기한다. 다만 위의 사진의 경우 이미 전면부 이미지만 활용하여도 이음부 상단의 균열이 시작되어 다음 이음부까지 연결되는 것으로 추정할 수 있다.

- 따라서 이 경우 일단 전면부 사진으로 5.4M 이음부존재함을 표기하고, 그다음에 이음부 상단부 측시 사진을 활용하여 이음부손상을 표기한다.
- 균열이 심할 경우 추가로 이음부 5.4M 다음 구간에서 재차 상단 측시 적용하여 균열길이를 표기할 수도 있다.

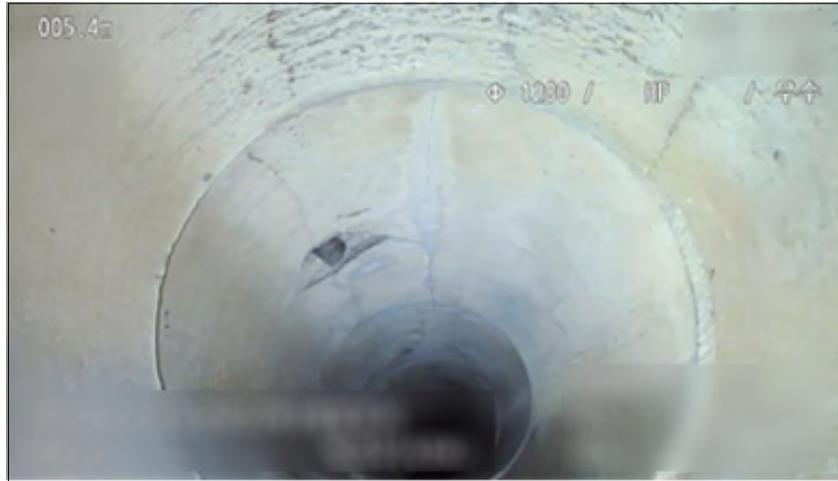
거리	등급	이상항목	사분면
5.4	-- (중)	(상태)이음부존재함

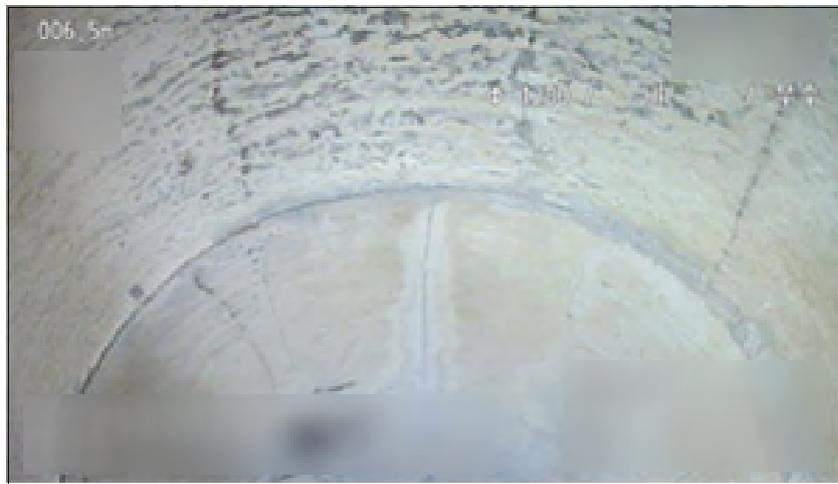
거리	등급	이상항목	사분면
5.4	-- (중)	(관로)이음부손상	상

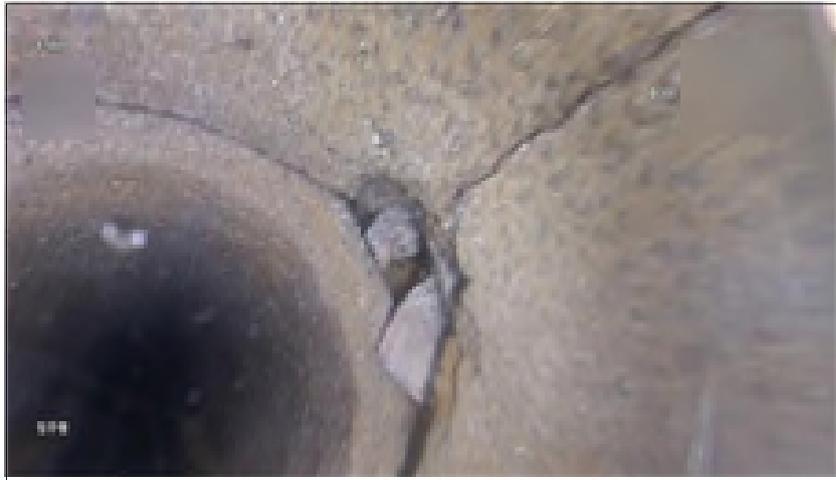
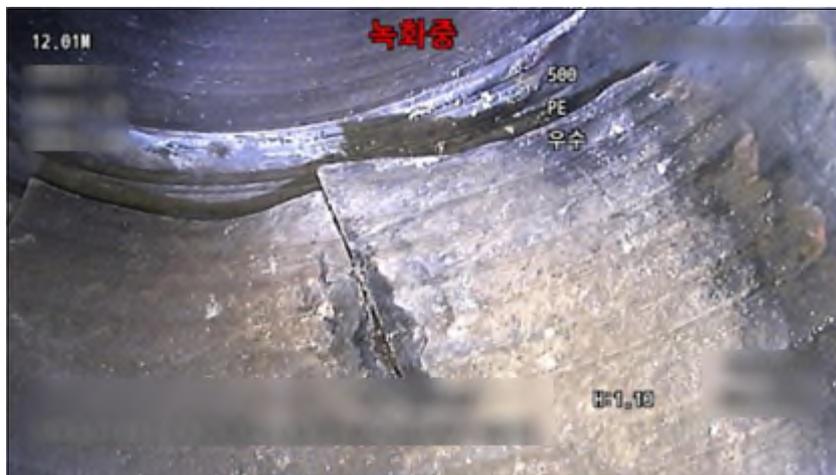
(예시 2)

- 이 경우에도 균열길이를 먼저 체크하고 이음부존재함을 표기할 수도 있으나, 명확하게 균열 시작점이 이음부와 연결되므로, 이음부존재함, 이음부손상으로 표기함을 권장한다.

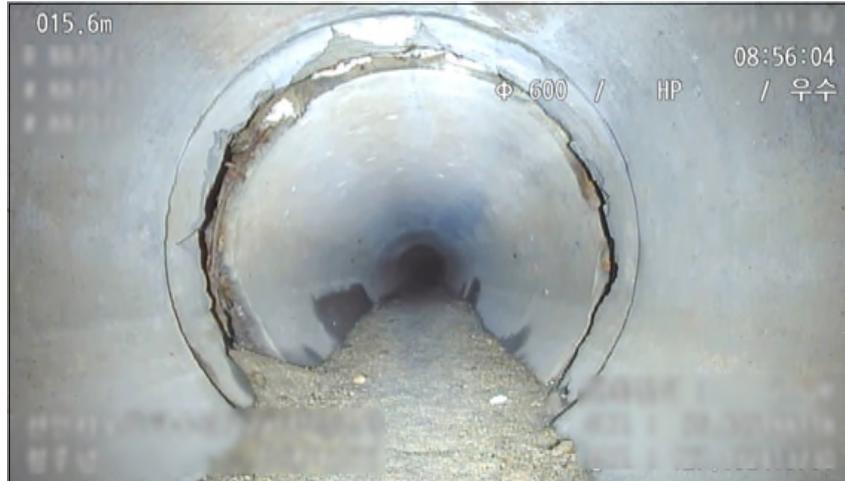
- 이음부 인접 범위에서 균열원주 대가 발생한 경우인데, 이 경우 이음부존재함, 균열원주로 2번만 표기하는 경우도 많으나,
- 이음부 후면 균열원주를 화면 범위 내에 이음부 인접 범위로 간주하여, 이음부존재, 이음부손상, 균열원주로 표기하는 방안을 권장한다.

거리	등급	이상항목	사분면
15.6	-- (중)	(상태)이음부존재함

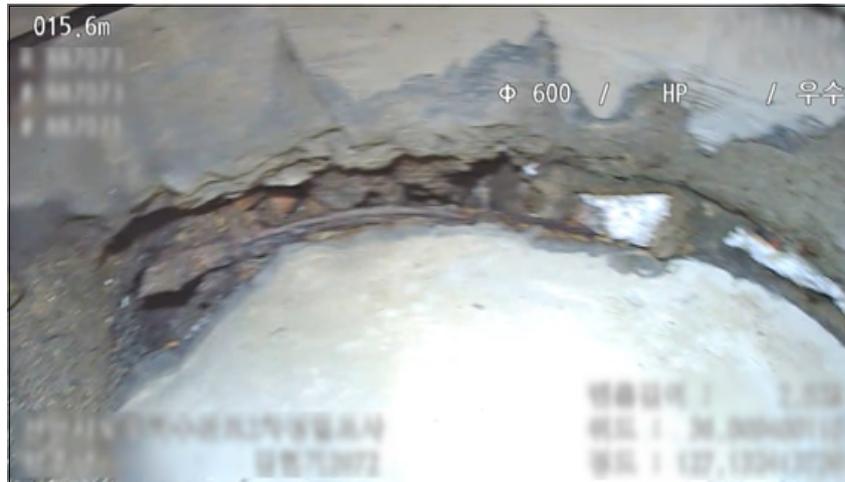
거리	등급	이상항목	사분면
15.6	중 혹은 대	(관로)이음부손상

- 원래는 측시 적용 시 화면 상단에는 이음부, 하단의 균열원주를 같이 포착하는 것이 가장 이상적이나, 예시 사진에서는 이음부가 화면 상단에 일부만 나온다.
- 이음부 자체 결함이 낮아서 이음부손상으로 표기 안 할 수 있으나, 이음부 인접 범위 내 결함 특성상, 결함이 심화할 경우 이음부에 영향을 주기 때문에, 이음부손상을 표기하고 등급을 상향 적용하였다.

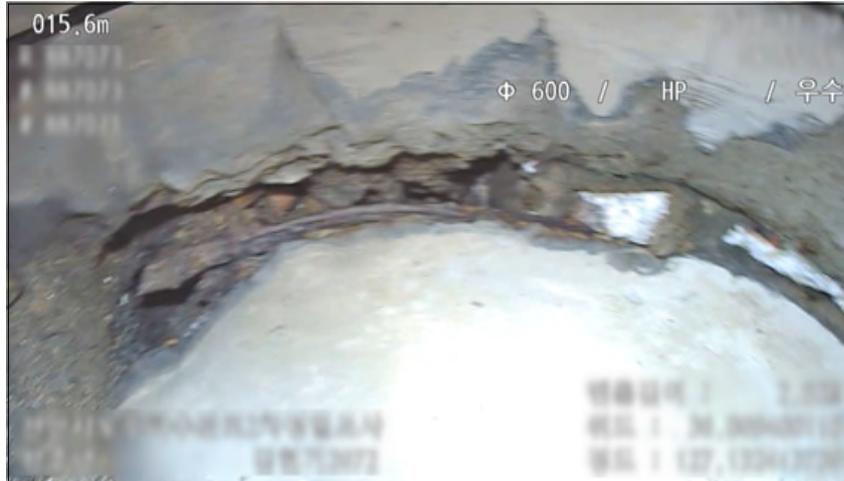
거리	등급	이상항목	사분면
15.9	-- (대)	(관로)균열원주	상우하

- 가장 바람직한 촬영법은 이음부에 대해서 360도 전방향 촬영하고, 가급적 이음부는 화면 상단, 균열원주는 하단에 같이 화면에 나오도록 하고, 이음부 측시 촬영이 끝나면 0.2~0.3M 전진해서, 균열원주도 360도 전방향 측시 적용한다.
- 일단 예시 동영상은 촬영자가 이음부, 균열원주를 1회 측시 적용하였기에, 동일사진으로 대체하여 설명하였다.
- 균열원주의 결함 규모가 크기 때문에, 이음부손상을 표기했음에도, 균열원주를 추가로 표기하였다.

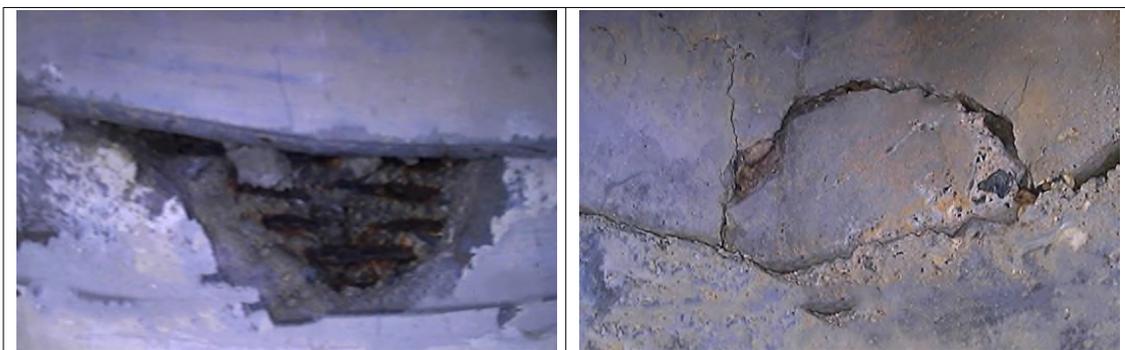
(예시 4)

- 위의 경우도 파손범위가 넓으나 이음부와 인접하여 촬영 화면 범위 내에서 발생했으므로, 가급적 이음부손상으로 표기한다.
- 파손 범위가 넓어서 관로 내부까지 깊숙이 연결되어 있는 경우는 이음부손상을 추가로 표기한다.

표기 후, 표면손상 중 ~ 대 등으로 벽면 결함에 대해서 추가 표기함을 권장한다.

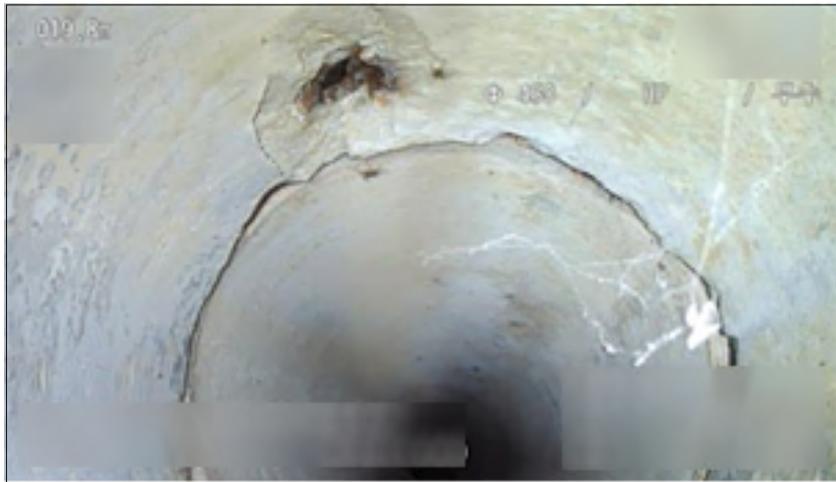
(예시)

거리	등급	이상항목	사분면
19.8	-- (중)	(상태)이음부존재함

거리	등급	이상항목	사분면
19.8	-- (중)	(관로)이음부손상	상

- 위의 경우, 19.6M (추정 거리) 표면 손상 중, 19.8M 이음부존재함으로 표기할 수도 있으며, 이와 같은 표기법도 가능하나,
- 19.8M 이음부존재함, 19.8M 이음부손상 중 (상)으로 표기함을 권장하며 이는 비록 결함이 이음부와 연결되어 있지 않더라도 화면 범위 내에서 이음부 인접 거리 내에 있기에 가급적 이음부손상으로 표기함을 권장한다.

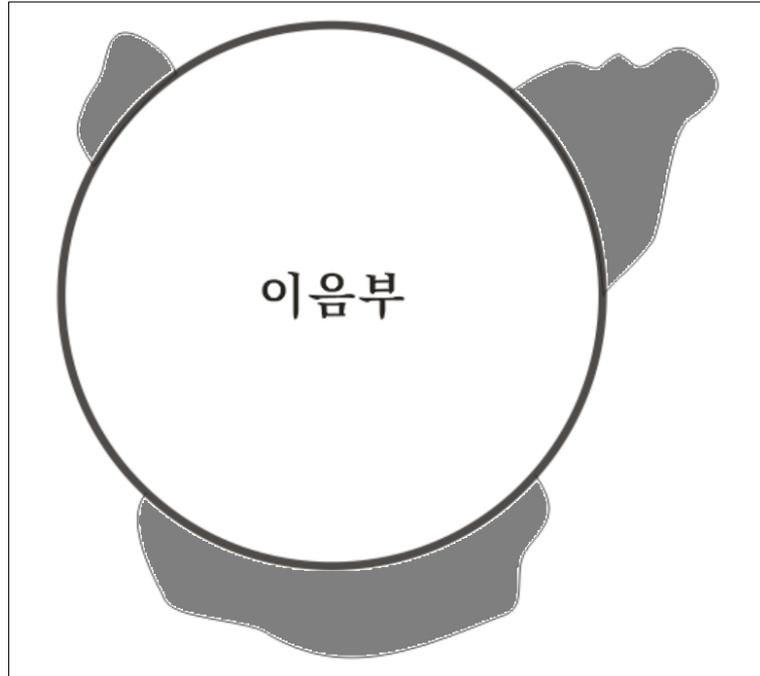
- 이음부에서 ‘동종 결함’ 이 전방향에 걸쳐서 여러 방향에 발생할 경우, 가장 결함이 큰 방향 1개를 캡처 한다.

- 위의 그림의 경우 이음부손상이 6시, 10시, 2시 방향 3군데 발생, 이 중에서 6시 방향(하)이 가장 크기 때문에, 해당 지점만 캡처, 8시, 2시는 캡처하지 않는다.
- 이 또한 원래 매뉴얼 상에는 복합 결함으로서, 전방향의 모든 결함을 개별 캡처 하도록 되어 있으나, 보수 방법 1회 적용으로 정비작업이 완료되기 때문에, 판독결과에 대한 명료화 목적으로 가장 결함점수가 높은 결함 1개를 선별 캡처한다.

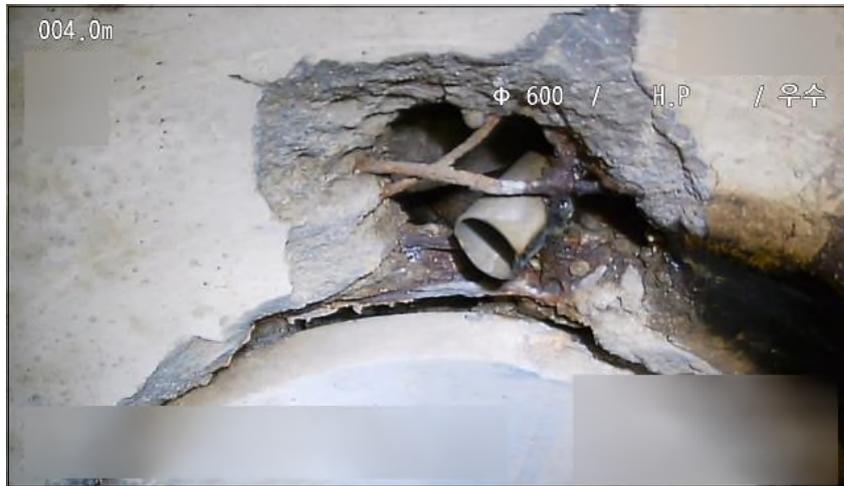
(예시 1)

거리	등급	이상항목	사분면
3.7	-- (소)	(관로)연결관돌출	상

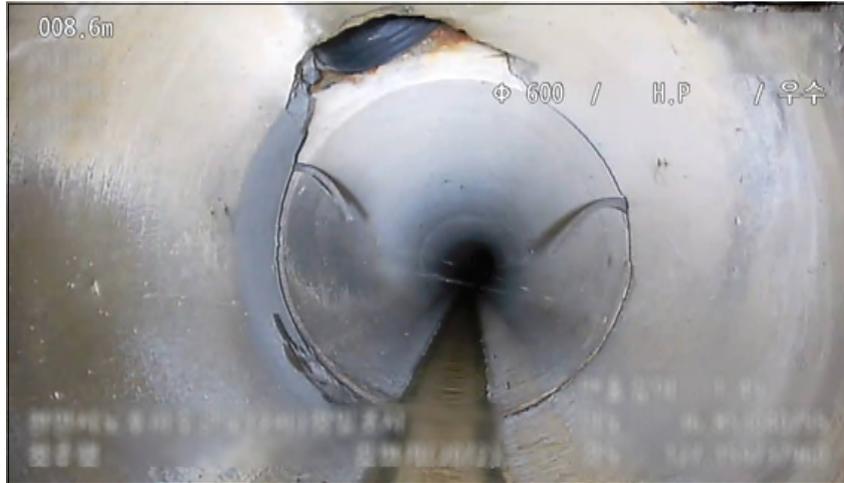
- 연결관이 돌출되어 있지 않은 경우는 연결관 존재함으로 표기한다.
- 다음 예시의 경우에는 앞서 언급한 바와 같이 이음부 인접 지점이므로 연결관 접합부보다는 이음부손상으로 대체하여, 연결관존재함, 이음부존재, 이음부손상으로 표기한다.

거리	등급	이상항목	사분면
8.4	-- (중)	(상태)연결관존재함	상

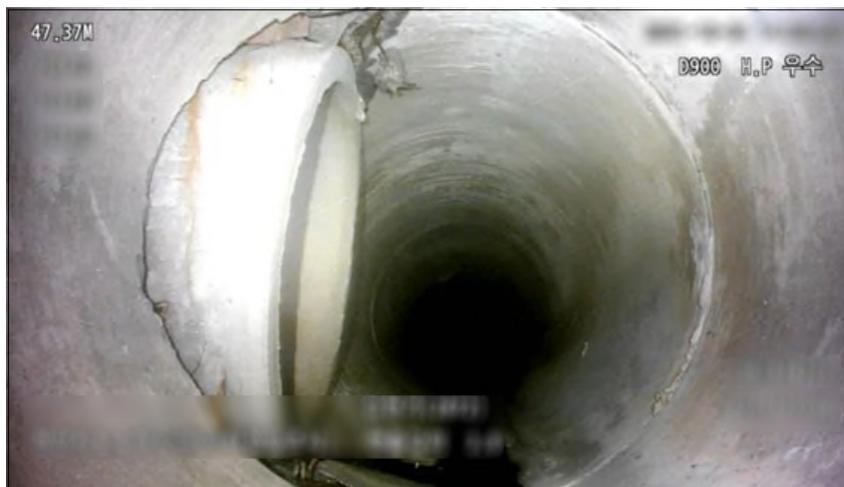
(예시 3)

거리	등급	이상항목	사분면
47.37	-- (중)	(상태)이음부존재함

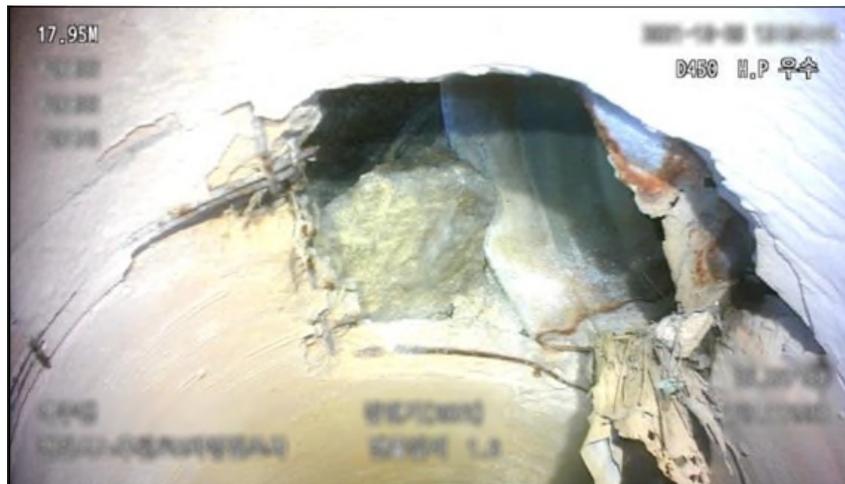
(예시 4)

거리	등급	이상항목	사분면
17.6	-- (소)	(관로)연결관돌출	우상

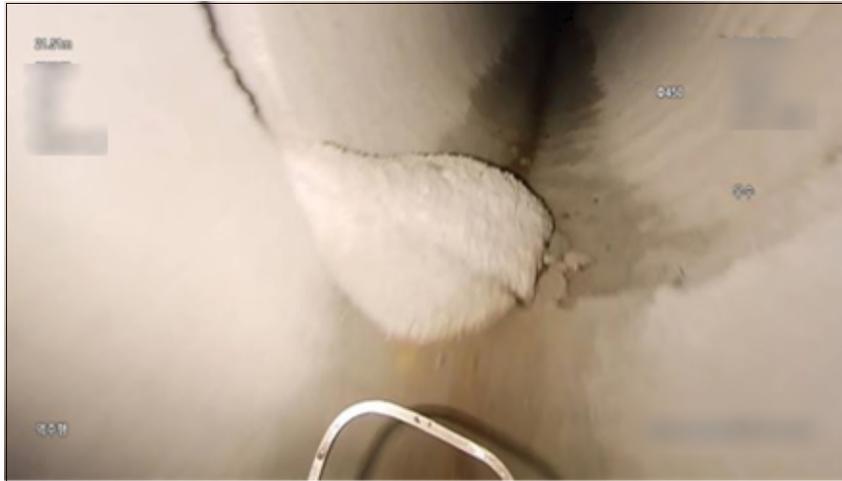
(예시 1)

- 이음부 내에 모르타르가 유입되어 굳은 경우 (명확하게 고형물로 굳어 있는 경우는) 이음부존재 + 영구장애물보다는 이음부존재 + 이음부손상으로 표기하는 것을 권장한다. 이 역시 문제 발생 지점이 이음부 인접 지점이므로, 가급적 이음부손상으로 표기한다.

거리	등급	이상항목	사분면
25.2	-- (중)	(관로)이음부손상	좌하

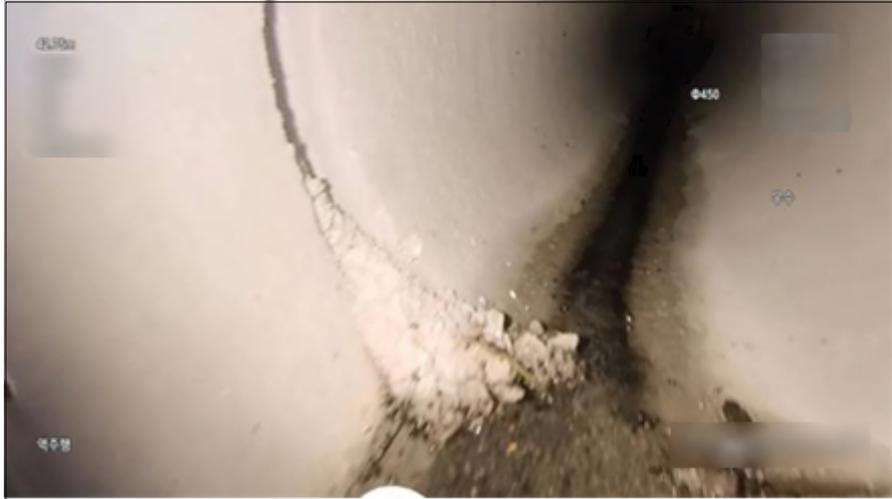
- 예시 1과 달리 유입된 모르타르 등 지장물이 굳어있지 않고 알갱이 형태로 분산된 경우는 이음부손상을 동일하게 표기하나 상황에 따라서, 임시장애물을 추가로 표기하여 세정작업을 통한 제거 필요성을 기입한다.

거리	등급	이상항목	사분면
45.32	-- (중)	(관로)이음부손상	좌하

거리	등급	이상항목	사분면
46.1	-- (중)	(관로)임시장애물	좌하

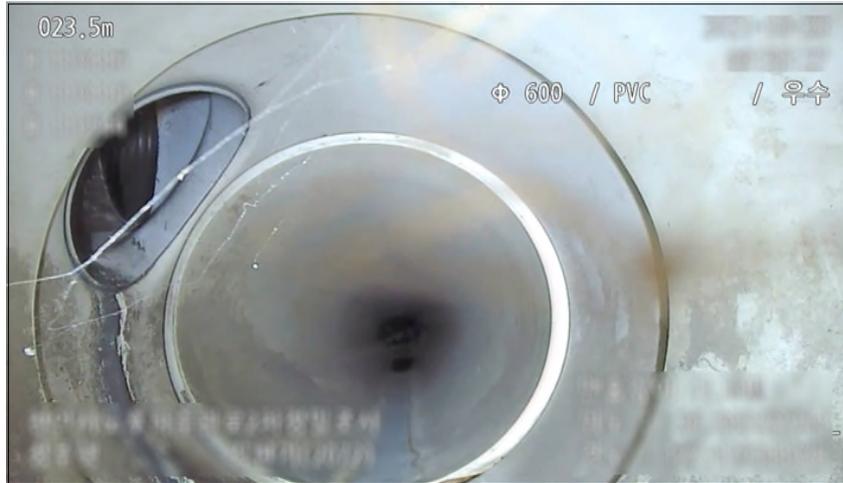
(예시 1)

- 소켓 연결구간 양방향 모두 이음부로 체크한다. 다만 소켓의 형태에 따라서 관로를 체결 부위 내에 삽입 연결할 경우 연결지점(이음부)이 외형상 단차가 발생한 것으로 보이는데, 이를 결함으로 체크하지 않는다.

거리	등급	이상항목	사분면
23.5	-- (중)	(상태)이음부존재함

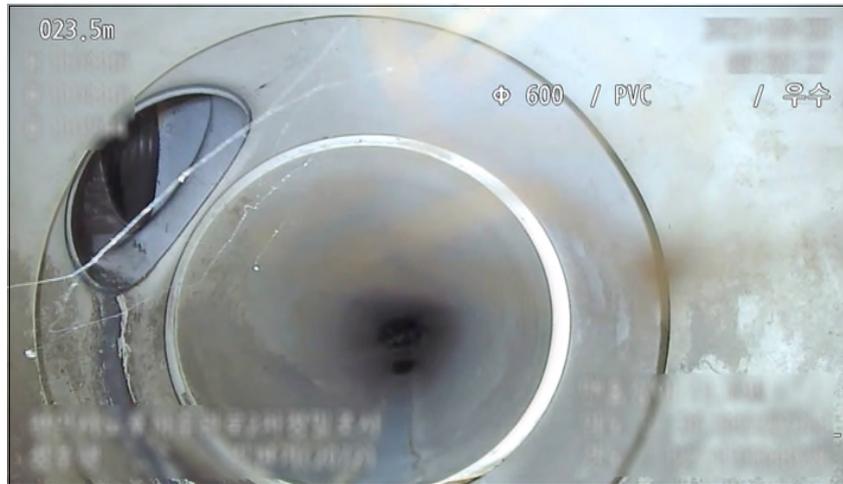
거리	등급	이상항목	사분면
23.8	-- (중)	(상태)연결관존재함

- 이음부와 동일 사진보다는 가급적 측시 좌상 연결관 캡처 사진 사용할 것, 본 예시는 이해도를 돕기 위해서 이음부 포함 관로 전체 전면 사진 활용함.

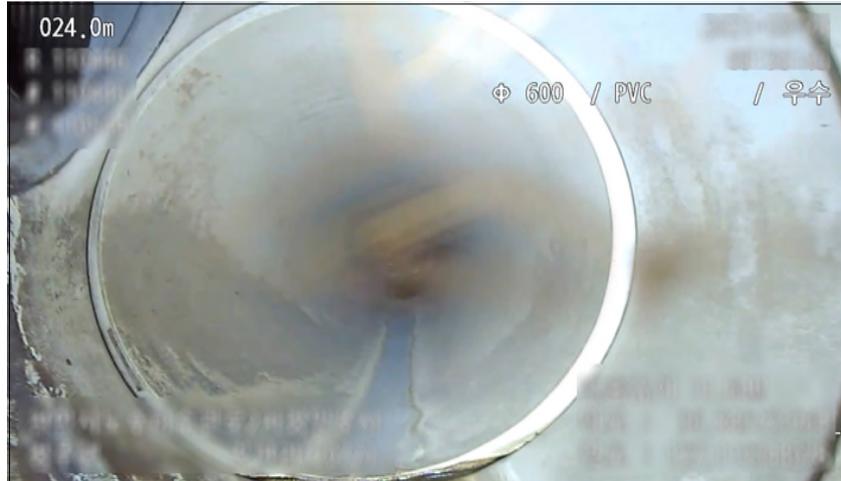
거리	등급	이상항목	사분면
24	-- (중)	(상태)이음부존재함

- 관로가 연결소켓 내부로 삽입되어, 단차가 발생한 것처럼 보이나, 정상 연결된 상태로서 이음부단차를 표기하지 않는다.

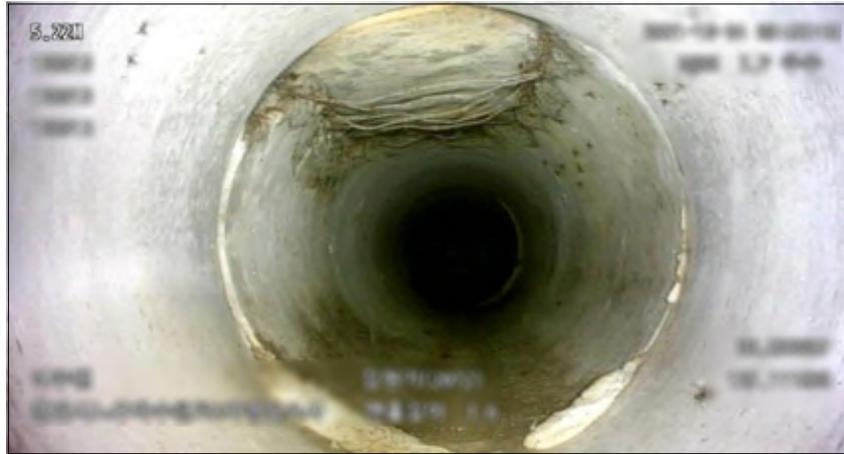
(예시 1)

거리	등급	이상항목	사분면
5.22	- (중)	(상태)이음부존재함

- 상기 예시의 경우, 5.22M 지점 이음부의 다음 구간까지 손상범위가 넓게 진행된다. 따라서 5.22M 이음부손상을 표기하였어도, 다음 구간에 추가로 표면손상 대를 표기했다.
- 이해를 돕기 위해 이음부손상 대와 표면손상 대를 같은 사진으로 활용했으나, 5.22M 지점에 대해서 360도 측시 적용이 완료된 이후, 다음 이음부 구간을 넘어가서 손상범위가 관로 중반부까지 진행되므로 재차 측시 적용하여 상단 부위(표면손상)를 촬영함을 권장한다.
- 따라서 3번째 사진의 경우 동일사진보다는 관로 중반부에서 상단 부위(표면손상)를 촬영한 사진을 사용함을 권장한다.

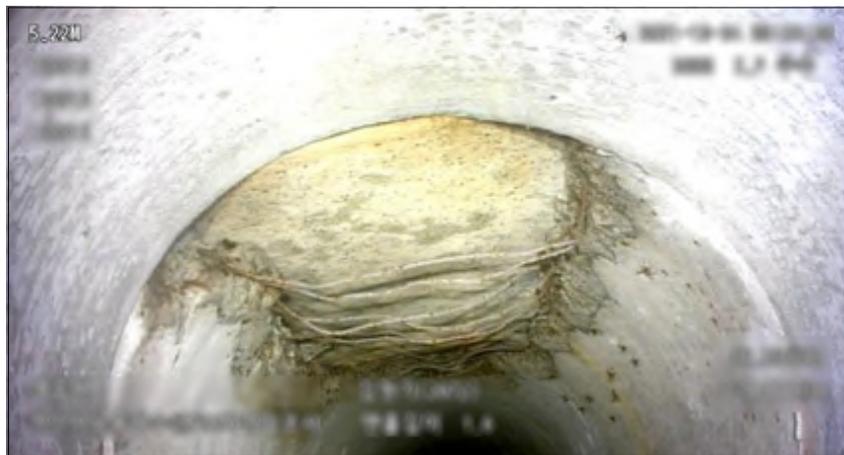
거리	등급	이상항목	사분면
5.22	-- (대)	(관로)이음부손상	상

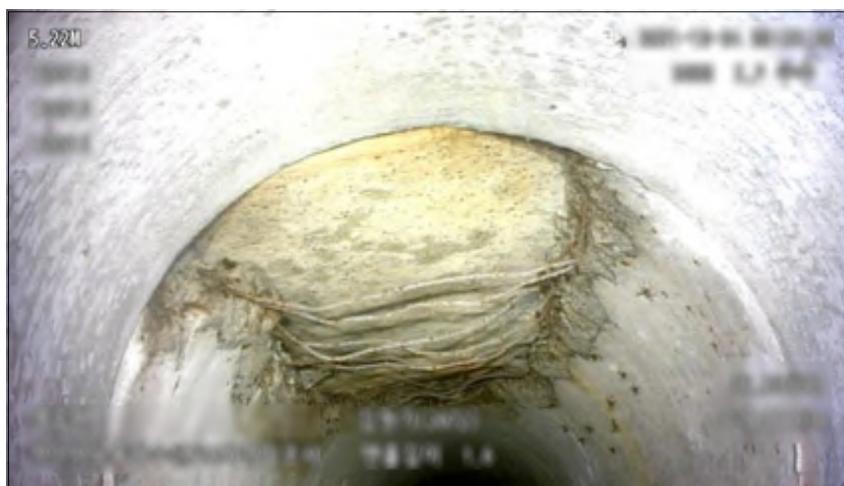
거리	등급	이상항목	사분면
5.5	-- (중)	(관로)표면손상	상

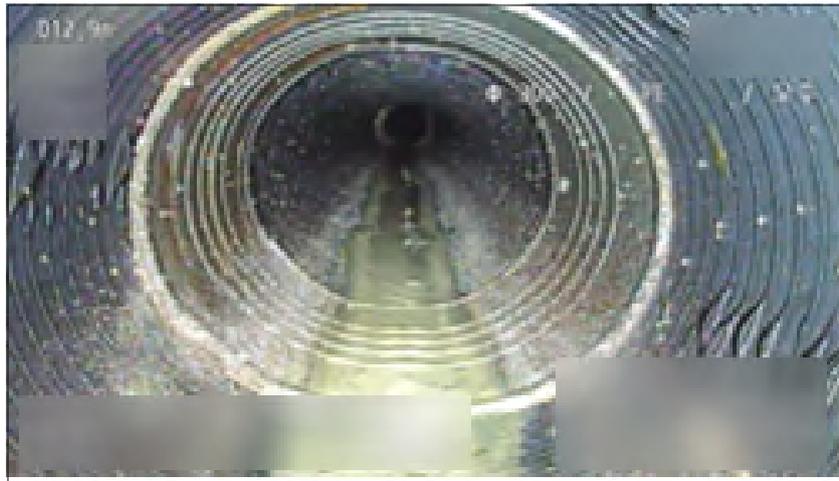
< 그림 3 > 연성관에 적용된 부분보수 라이닝 예시

- 라이닝이 1m 이상일 경우 라이닝 시점과 종점을 전부 이음부 접합부 존재로 캡처를 진행한다.
- 이음부 구간이 명확히 아닌 경우는 라이닝 발견 시 “(상태)구조특징” 을 표기한다.
  - 실무적으로 이음부 구간이 명확히 아닌 경우를 파악하기는 쉽지 않다. 예시로 연성관의 일반적인 구간이 6M라고 판단 시, 6M ~ 12M 구간 중간인 9M 지점에 부분보수 라이닝이 존재한다고 하여, 이를 반드시 이음부 구간이 아닌 중간 벽면을 보수했다고 단정 짓기 어렵다.
  - 따라서 이에 대해서는 2가지 요령이 폭넓게 적용되는데, 아예 부분보수 라이닝 지점을 발견하면 이를 모두 이음부존재함으로 표기하거나, 또는 판독자 판단에 따라 확실하게 이음부 구간이 아니라고 판단되면 이를 (상태)구조 특징으로 표기한다.

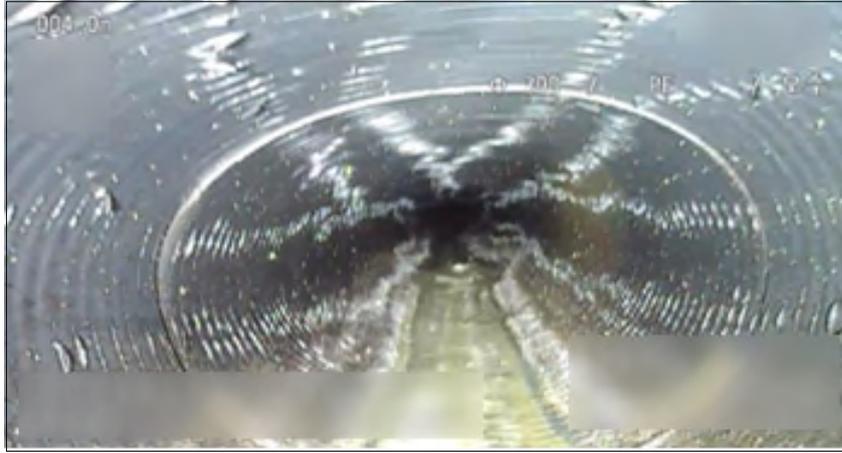
(예시 1)

거리	등급	이상항목	사분면
4	-- (중)	(상태)이음부존재함

- 상기 예시의 경우, 4M 지점 이음부 존재, 4M 이음부단차 소 좌상 표시하고, 동일 사진 활용 혹은 동일 지점에서 재 캡처 해서 4.5M(추정거리) 변형 소를 표기한다.
- 이음부 원형 구조물과 변형상황이 쉽게 비교되므로, 이음부 구간에서 변형을 캡처한 것이다.
- 위의 변형을 이음부 구간이 아닌, 관로 중앙에서 캡처할 경우 다음과 같다.

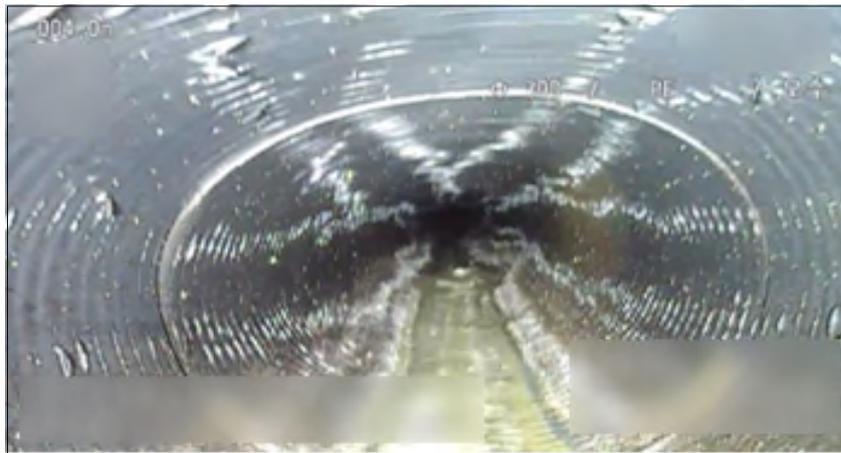
거리	등급	이상항목	사분면
4	-- (소)	(관로)이음부단차	좌상

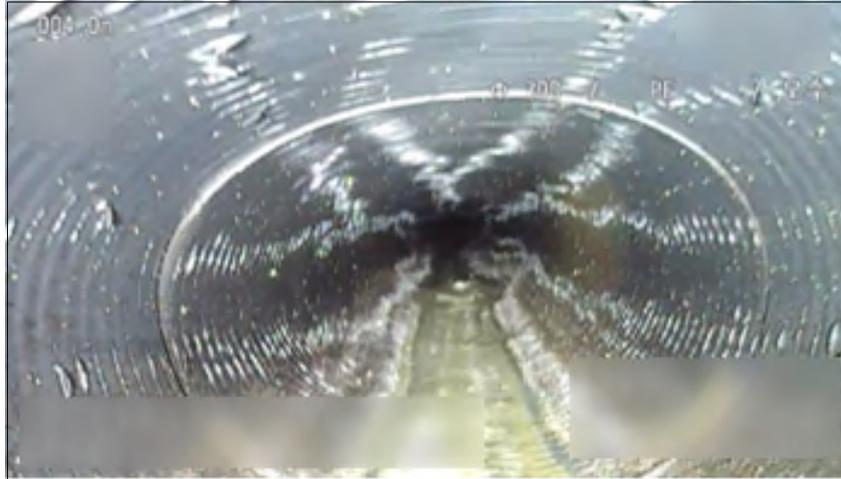
거리	등급	이상항목	사분면
4.5	-- (소)	(관로)변형	좌상

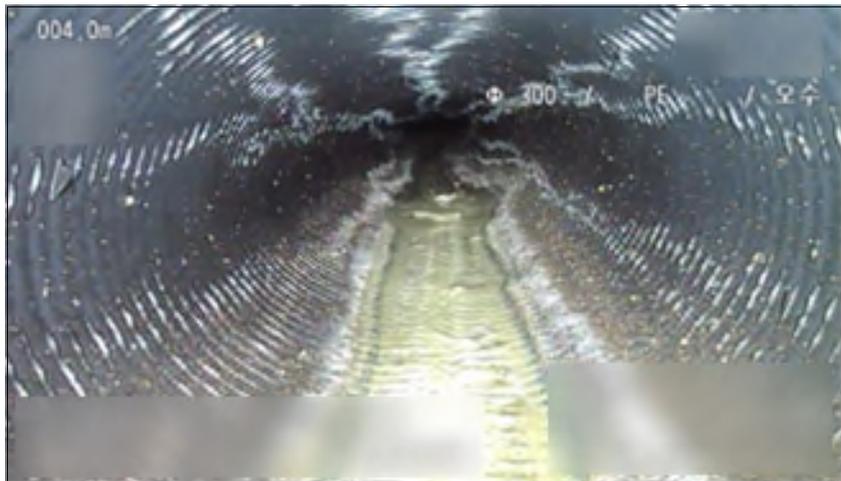
< 그림 4 > 변형을 이음부 인접이 아닌 관로 중심부에서 캡처 시

- 변형량을 비교할 만한 대상체(이음부 등)가 없어서 상단이 어느 정도 변형되었는지 판가름하기 어렵다.

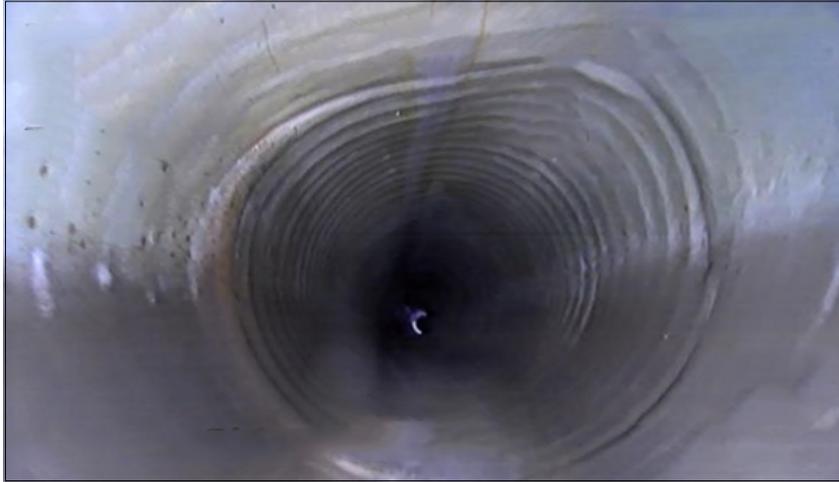
- 주름관의 형태 비교만으로 변형식별이 가능한 경우는 다음과 같다.

- 위와 같이 원형 주름의 비교만으로 변형이 명확히 표현될 경우, 굳이 이음부 주변을 캡처할 필요가 없다.

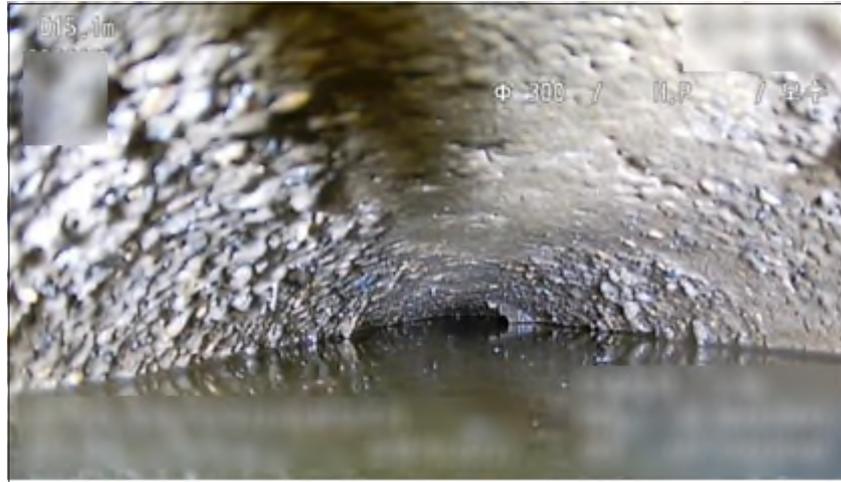
(예시)

- 물이 고여 있더라도, 유속이 일정 수준 이상 존재하면 침하가 아님.
- 침하는 굴착, 비굴착 보수 여부를 판정하는 매우 중요한 결함요인으로, 신중하게 판독해야 함.
- 유속이 거의 없고 물이 고여 있는 상태가 침하이며, 유속의 존재 여부를 사진만으로는 확인이 어렵기 때문에, 반드시 판독자가 동영상 상의 유속을 확인하고 판정해야 한다.
- 아래는 15.5M 침하 중(혹은 대)이나, 사진만으로는 단순히 유량의 수위가 높은 것인지, 유속이 없는 상태로 물이 고여 있는 상태 (=침하)인지 판별하기 어렵다.

- 만약 유속이 거의 없다면 아래와 같이 침하를 표기한다.

거리	등급	이상항목	사분면
15.1	-- (중)	(관로)침하
