# 하수관로 CCTV 판독 및 결함 캡처 요령

2022. 1. 14

(사)한국물환경플랫폼협회

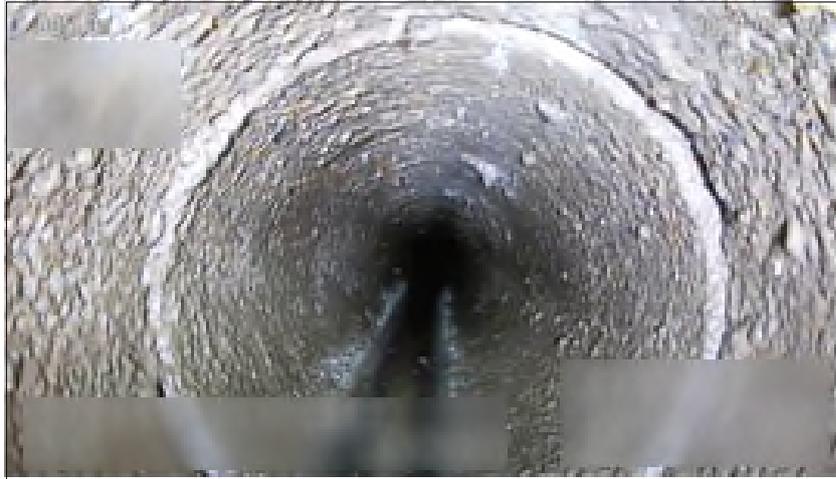
거리	등급	이상항목	사분면
9.5	-- (중)	(상태)이음부존재함

- 9.5M 지점에는 유하량도 거의 없고, 바닥면에 물이 고이지 않았다.

- 번 표기할 필요 없이 가장 높은 것을 표기하면 된다.
- 만약 관로 초입부부터 침하가 발생한 경우 2.5M 지점의 최초 이음부존재함 캡처 시에도 침하가 감지되었을 것이다.
  - 이 경우도 유속이 없는 경우는 침하이나, 일정 속도 이상 유속이 존재하면, 통수량이 증가하여 수위가 증가한 것이므로, 침하로 체크하지 않는다.
  - 위의 예시처럼 9.5M 지점에는 아예 물고임이 감지되지 않고, 이후 이음부부터 조금씩 침하가 증가해 15.5M 지점에는 침하가 만수위 수준으로 높아짐이 감지되어 명확하게 침하로 규정지을 수 있다.
  - 따라서 반드시 이음부 구간마다 결함 여부와 상관없이 이음부존재함을 체크하되, 가급적 전면부 360도 사진을 첨부하여, 관로 전반에 대한 상황변화를 비교 가능하도록 판독결과를 입력해야 한다.
  - 침하 예시는 다음과 같으며, 등급은 중 ~ 대 이다.

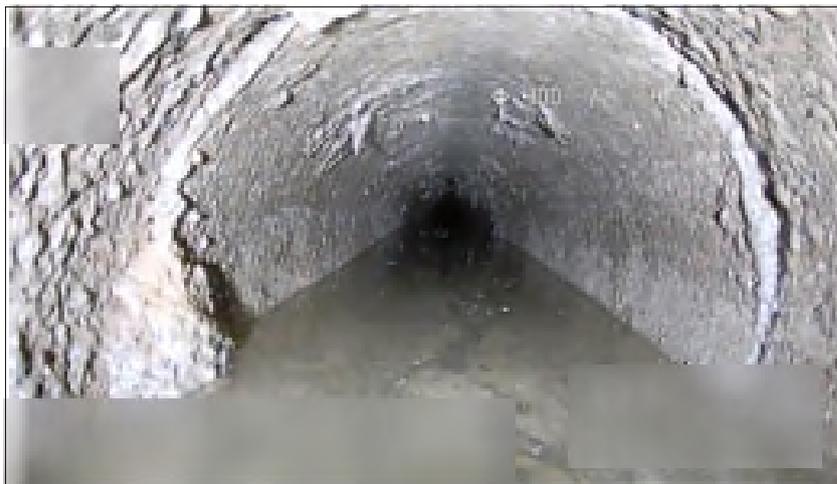
거리	등급	이상항목	사분면
12	-- (중)	(상태)이음부존재함

- 반면 12M 지점에는 바닥 면에 물이 약간 고여 있다. 이 경우 침하 소를 추가 표기할 수 있다.

거리	등급	이상항목	사분면
12.5	-- (소)	(관로)침하	하

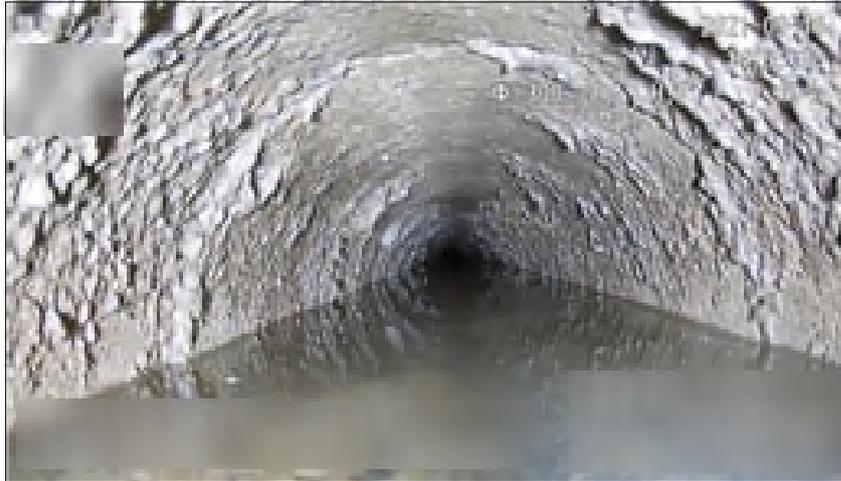
거리	등급	이상항목	사분면
14.5	-- (중)	(상태)이음부존재함

거리	등급	이상항목	사분면
15	-- (중)	(관로)침하	하

- 14.5M 다음 이음부 구간에서 바닥 물고임 수위가 높아졌다. 이로 인해서 14.5M 이음부존재함, 15M 침하 중으로 표기되었다.

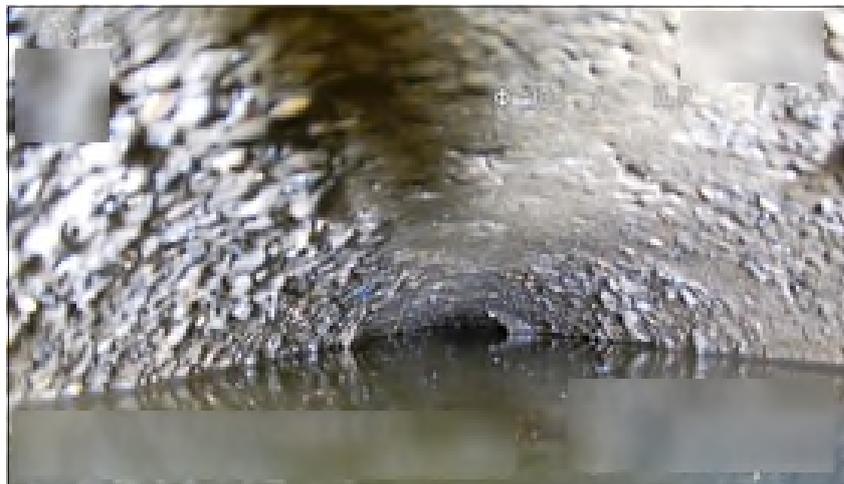
거리	등급	이상항목	사분면
15.5	-- (대)	(관로)침하	하

- 불과 14.5M에서 1M만 전진했는데도 수위가 매우 높아져서 침하(대)로 기록하였다. 이 경우 15M 침하 중은 삭제해도 된다. 같은 이음부 구간 내에서 침하 중, 대로 2

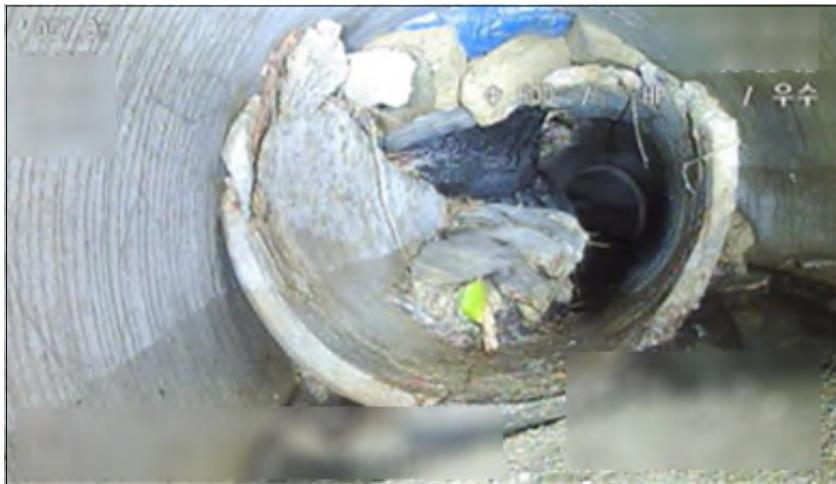
(예시)

- 관로 천장 상단이 주행체는 7미터에 주행 중단되어 있으나 가장 파손이 심한 안쪽 지점 8.5~9M까지는 주행체가 접근하지 못 함.
- 이 경우에 원칙적으로는 아래와 같이 표기함.

거리	등급	이상항목	사분면
7	-- (대)	(관로)임시장애물	하

- 실주행 지점인 7M를 넘어서 화면 범위에 있는 8.5M 중대결함을 표기하고, 조사 중단 지점을 8.5M로 설정한다.
- 주행 범위를 넘어서 화면 범위 결함을 표시하고 조사 중단 지점을 옮기는 경우는 대개 파손 등 중대 결함이거나, 침입수 등의 주요 결함이 발견될 경우 한시적으로 적용한다.

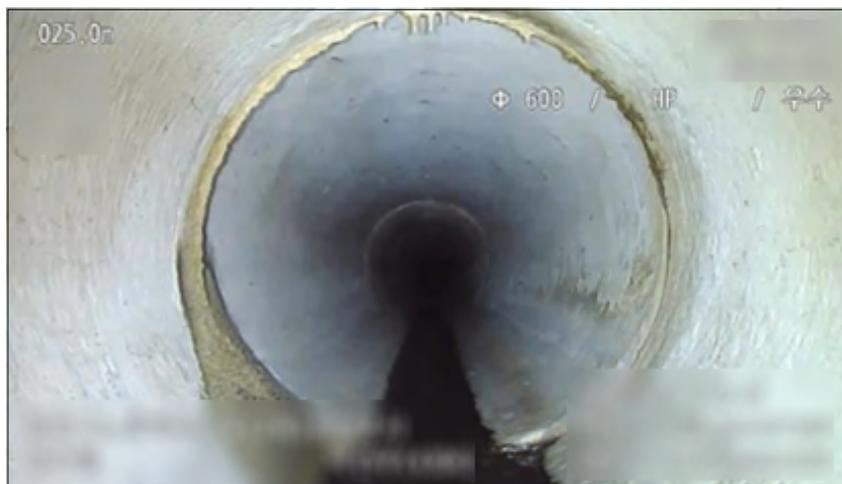
(예시 1)

거리	등급	이상항목	사분면
25	-- (중)	(상태)이음부존재함

- 이음부를 통해서 침입수가 미세하게 유입되고, 흡착물 등이 붙어서 흔적이 남은 경우이고, 우선적으로 위와 같이 이음부존재함을 먼저 표기한다.

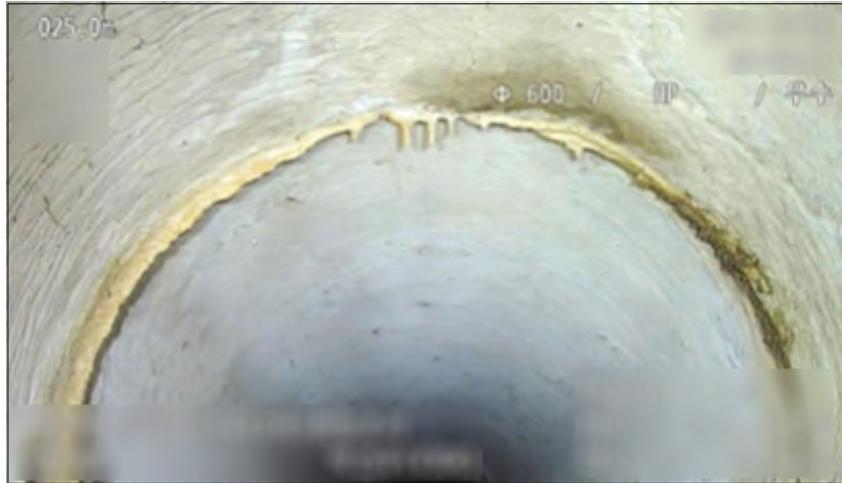
거리	등급	이상항목	사분면
25	-- (중)	(관로)이음부손상	상

- 동일 지점에 대해서 즉시 적용 이미지를 캡처하고, 이음부손상을 기입한다. 침입수가 없다면 이음부손상 소 정도로 추정되나, 침입수 발견 시 결함 등급을 1단계 혹은 그 이상 (견해에 따라서는 침입수 지점은 무조건 대로 표기 의견 존재)으로 표기한다.

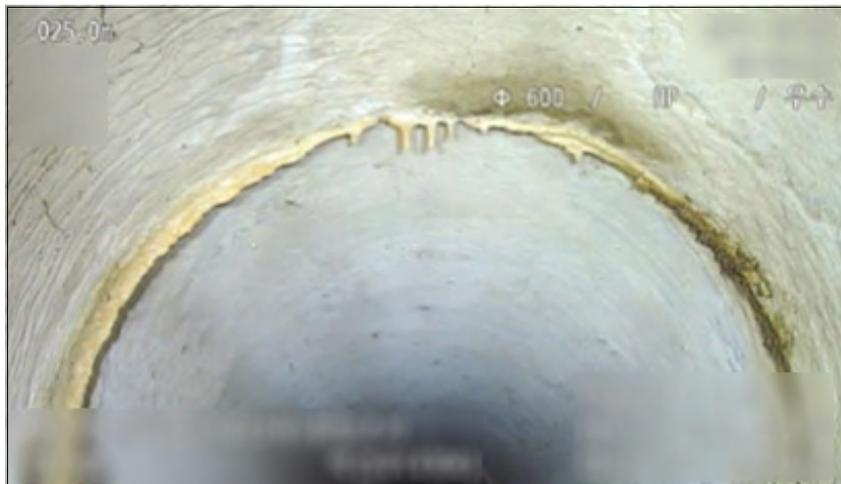
거리	등급	이상항목	사분면
25	-- (소)	(관로)침입수	상

- 이음부손상 결함과 동일 지점에 침입수 소를 표기한다.
- 이음부손상과 동일 사진을 사용하거나, 동일 지점을 캡처해서 기입한다.

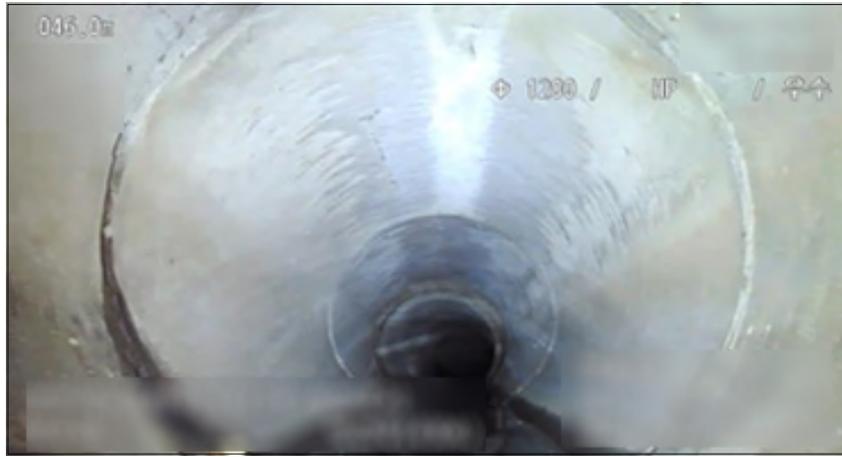
(예시2)

거리	등급	이상항목	사분면
46	-- (중)	(상태)이음부존재함

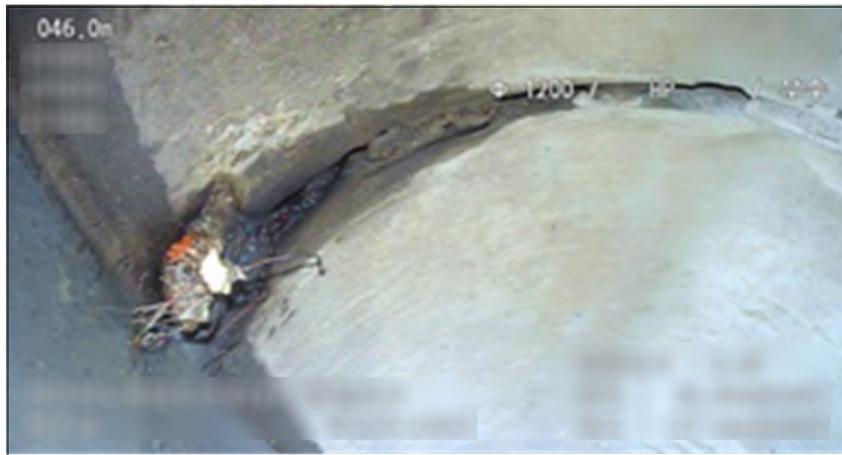
거리	등급	이상항목	사분면
46	중 혹은 대	(관로)이음부손상	좌하

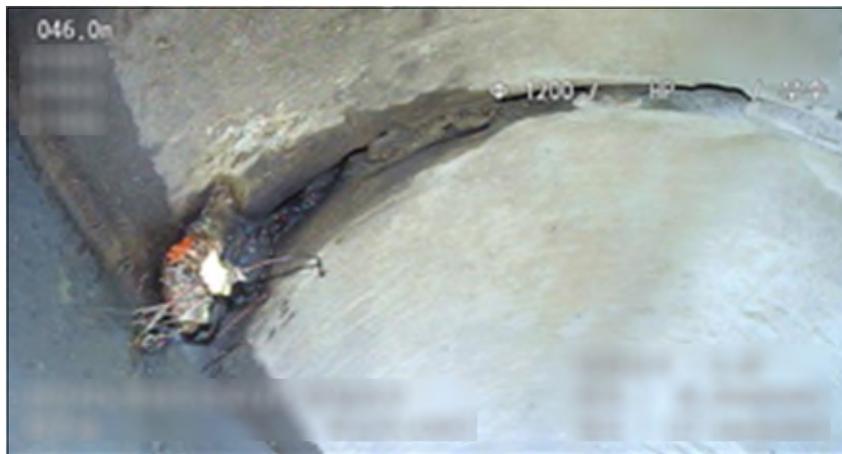
거리	등급	이상항목	사분면
46	-- (소)	(관로)침입수	좌하

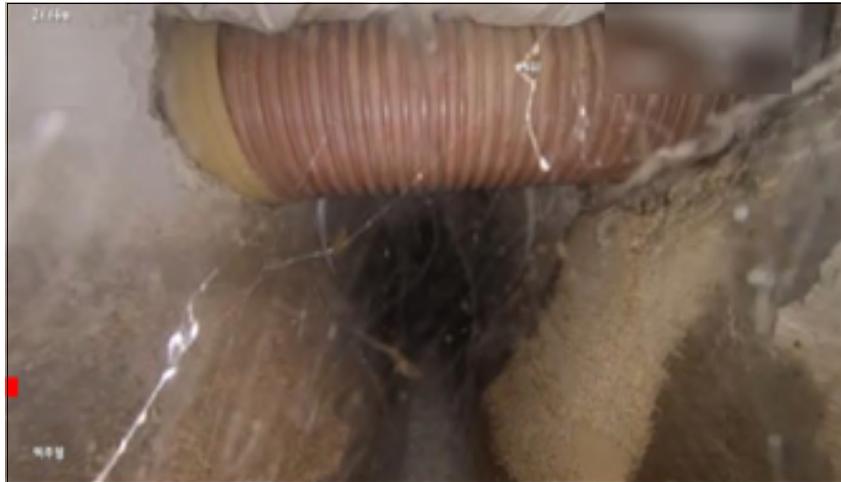
(예시)

거리	등급	이상항목	사분면
24	-- (대)	(관로)영구장애물	상

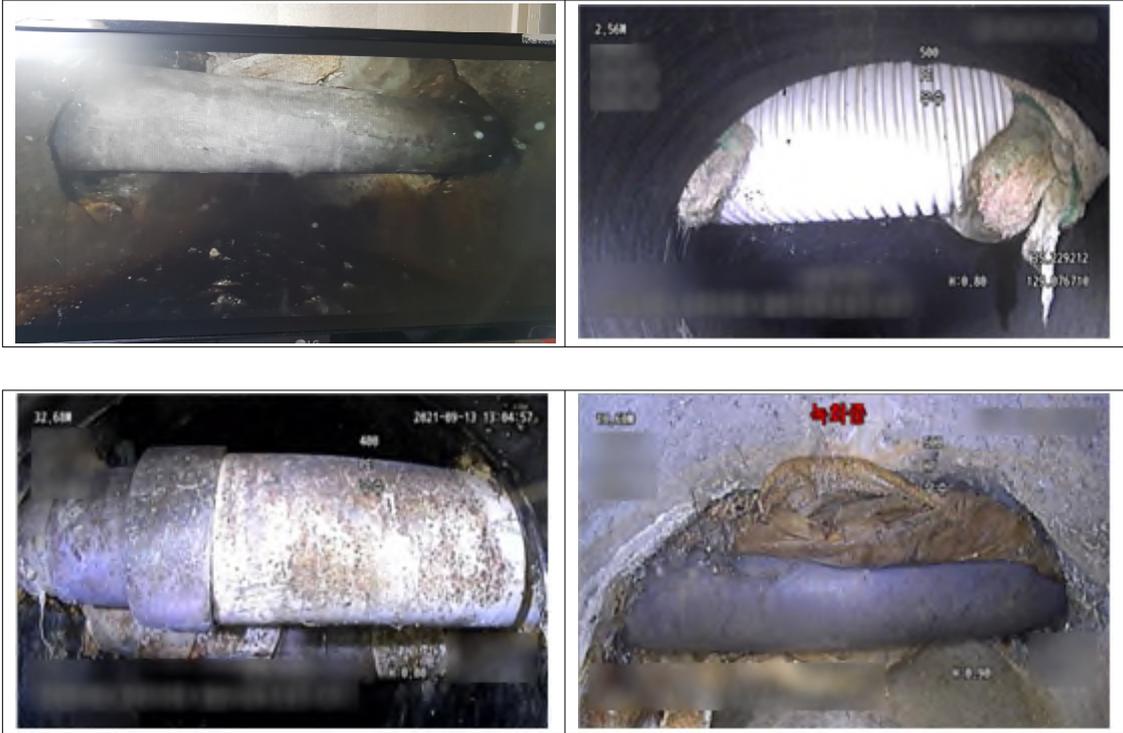
- 아래의 사진은 영구장애물 대의 예시이다.

- 대체로 타관 통과는 관로 상단 천장을 관통하는 경우가 많으나, 중앙부를 관통하는 경우도 있다.
- 상단부보다 중앙부 혹은 하단을 관통하여 관로 내부 유량 흐름에 영향을 줄 경우는 관통 크기가 작더라도 등급을 일부 상향 적용하는 경향이 많으며, (소 ⇨ 중, 중 ⇨ 대) 매뉴얼 상에서는 이에 대한 별다른 원칙은 없다.
- 또한, 조사 장비 주행에 영향을 주어 조사가 중단되는 장애물의 경우, 통상적인 범위보다 최대치로 높게 잡아서 아예 '대' 등급으로 (예시 소, 중 ⇨ 대) 판독하는 경우가 많으나, 대체로 최대등급인 '대' 등급으로 표기하기보다는 원래 등급보다 한 단계 상향하는 사례가 가장 많다.

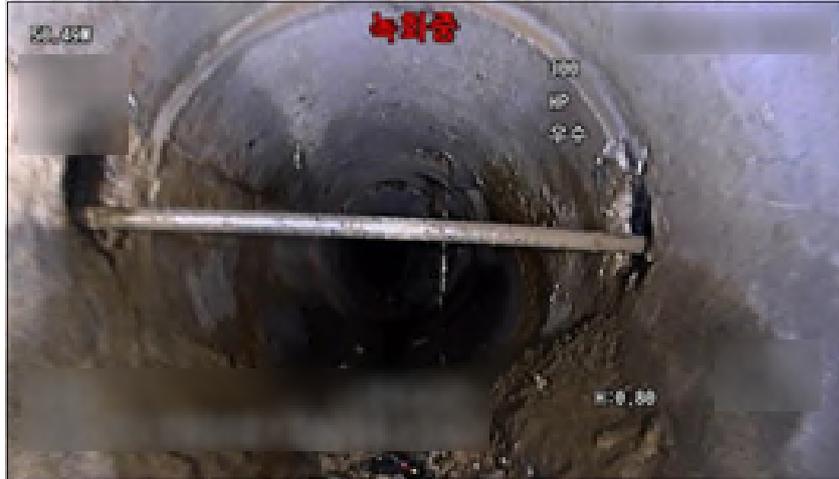
(예시 1)

거리	등급	이상항목	사분면
24.4	-- (중)	(관로)영구장애물	우 혹은 좌

- 상단부에 위치 시 소 등급이나, 중앙부 위치하여 중 등급으로 표기함. 최하단부에 위치하여 정상적인 유하 흐름에 영향을 주거나, 퇴적물이 쌓이는 경우 대등급으로 표기하는 경우도 있다.

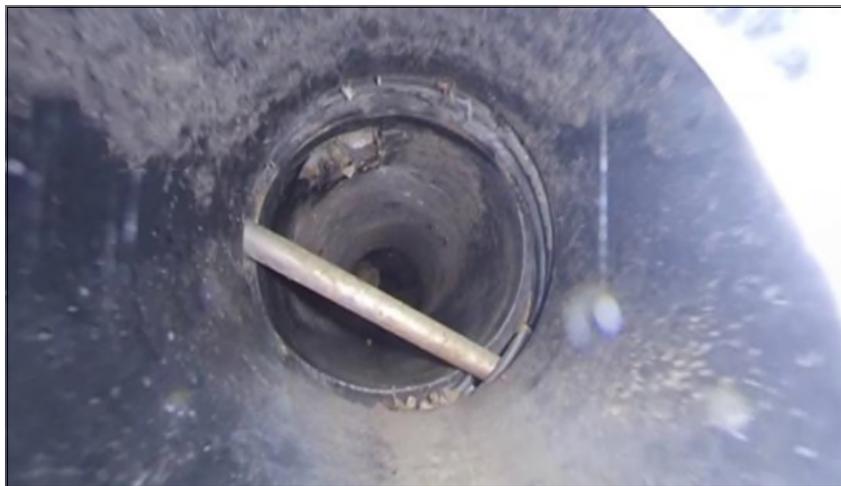
(예시 2)

거리	등급	이상항목	사분면
32	중 혹은 대	(관로)영구장애물	좌 혹은 우하

- 타관 통과는 단순히 영구장애물로 판독하기에는 결함의 중요도가 높기 때문에 추 후에는 타관 통과를 별도의 결함으로 분류해야 한다는 의견이 많은 편이고, 이러한 이유로 하단부를 관통하는 영구장애물(타관 통과)은 등급을 높게 잡는 관행도 일부 타당성이 있다고 볼 수 있다.

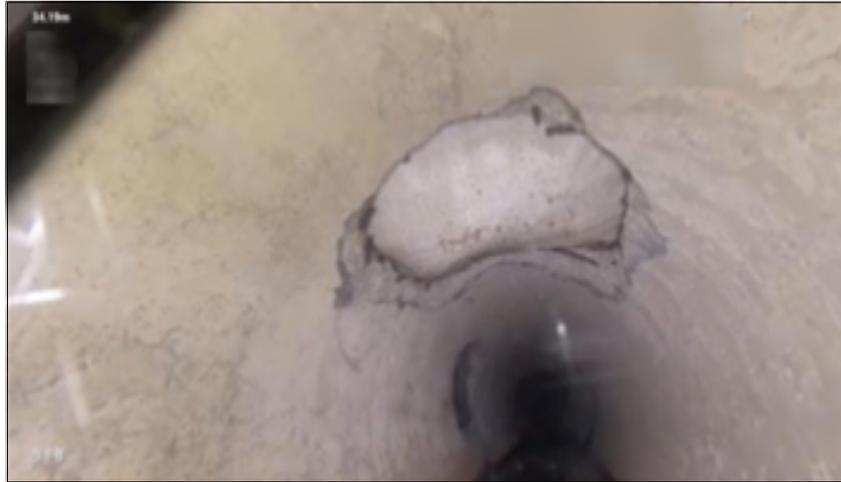
(예시 1)

- 아래의 사진은 영구장애물 종, 소 예시이다.

거리	등급	이상항목	사분면
34.1	-- (중)	(관로)영구장애물	상

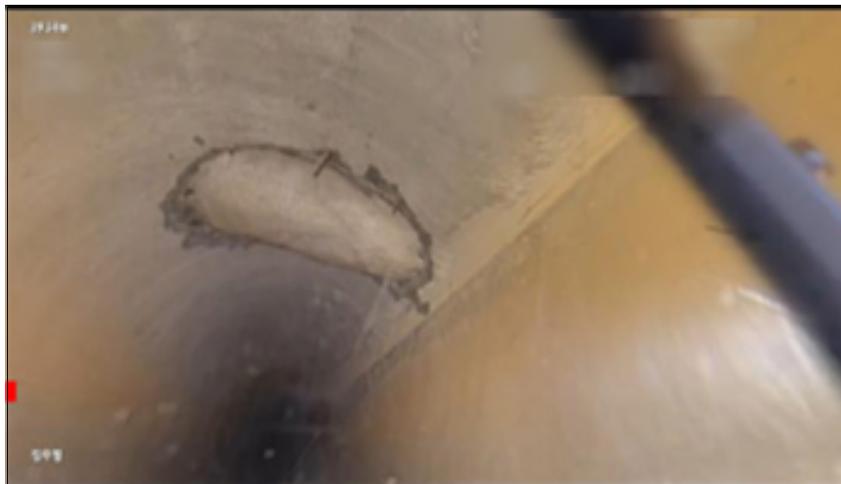
(예시 2)

거리	등급	이상항목	사분면
24.2	-- (중)	(관로)영구장애물	상

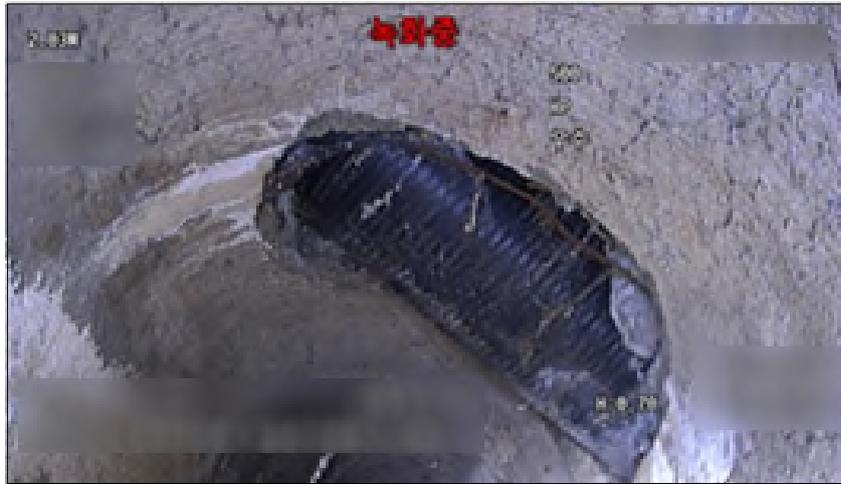
(예시 3)

거리	등급	이상항목	사분면
35.7	중 (혹은 대)	(관로)영구장애물	우상

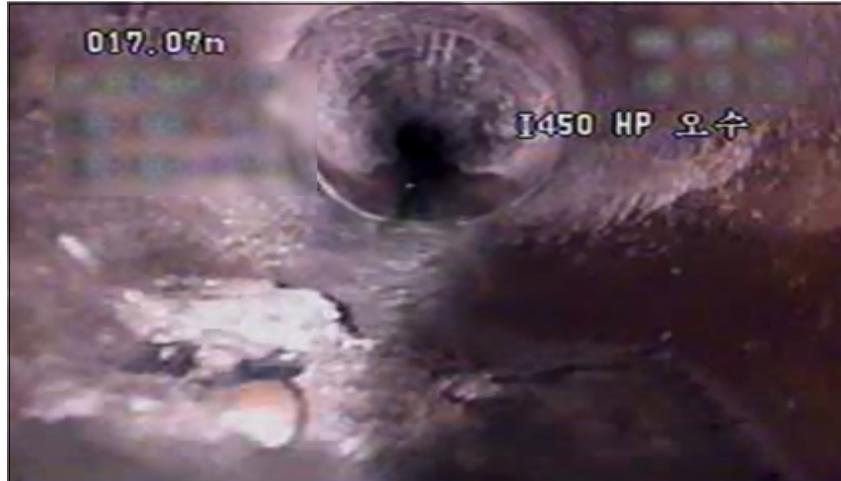
(예시 1)

거리	등급	이상항목	사분면
17.07	-- (중)	(관로)영구장애물	하

- 고화질 도입 이전에 촬영된 조사 영상으로 영상만으로는 바닥면 장애물을 식별하기 어려운 부분이 있음
- 동영상에서 주행체가 해당 장애물을 밀지 못하고, 타고 넘어감. 이를 근거로 모르타르 등이 바닥에 흡착된 것으로 판단하여 영구장애물로 판독함.

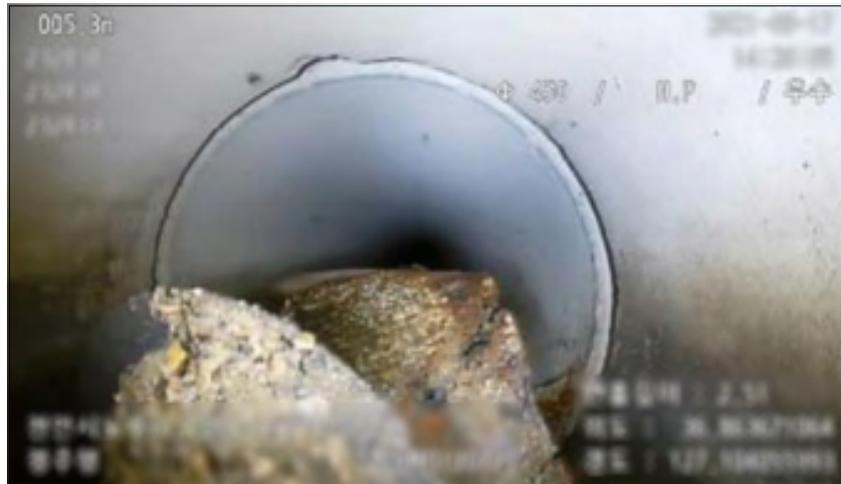
(예시 2)

거리	등급	이상항목	사분면
25.3	-- (대)	(관로)영구장애물	하

- 관로 내부에 대형 암석들이 유입되어 있는 상태로, 암석들은 바닥면에 흡착된 상태가 아니지만, 정상적인 준설 세정 작업으로는 정비가 어렵기 때문에, 영구장애물 대로 판독함.
- 실무적으로도 해당 장애물들은 커팅, 천공 로봇을 투입하여 분쇄작업을 거쳐서, 암석을 잘게 파쇄한 이후, 준설 세정 작업 등으로 처리하는 방법밖에 없으며, 정비작업에 장시간 소요된다.

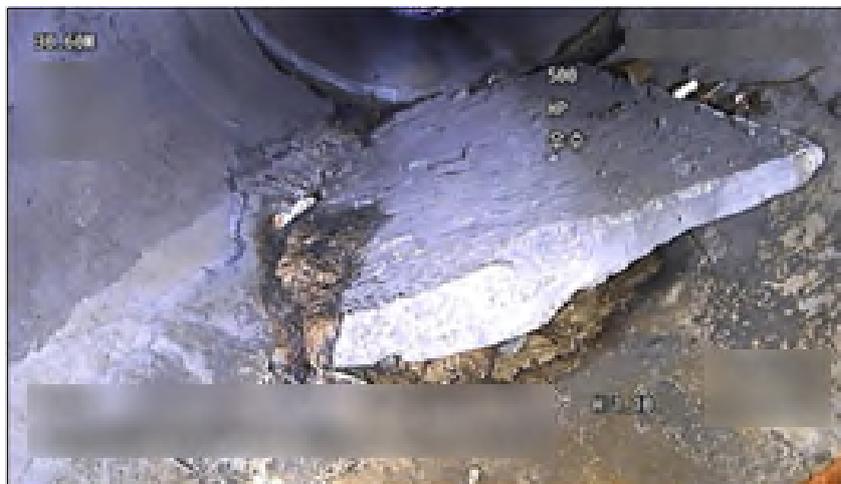
(예시 3)

거리	등급	이상항목	사분면
34.4	-- (대)	(관로)영구장애물	하

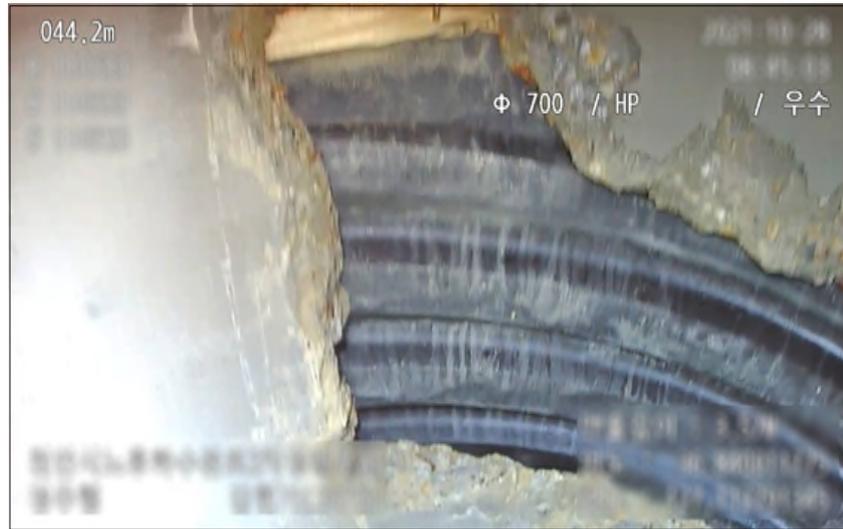
(예시 1)

거리	등급	이상항목	사분면
44.2	대	(관로)표면손상	상

- 17년 개정 매뉴얼 이전에는 위와 같은 결함을 파손 중 혹은 대로 판독한 사례가 많았음.
- 파손(대)로 판독하면 결함점수가 90점, 중은 결함점수가 없으므로, 실무적으로는 파손을 표면손상이나 천공으로 대체 적용하는 사례가 많다.
- 따라서 위의 예시는 표면손상 대 등으로 대체 적용해도 무방하다.

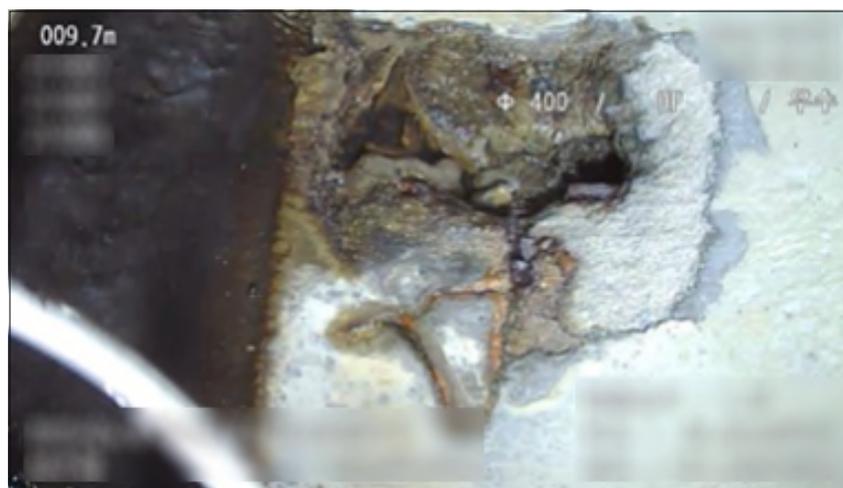
(예시 2)

거리	등급	이상항목	사분면
9.7	-- (중)	(관로)표면손상 혹은 (관로) 천공	우하

- 관로 벽면에 구멍이 난 것으로 의심되는 경우는 파손을 대체하여 천공으로 판독하는 사례가 많다.

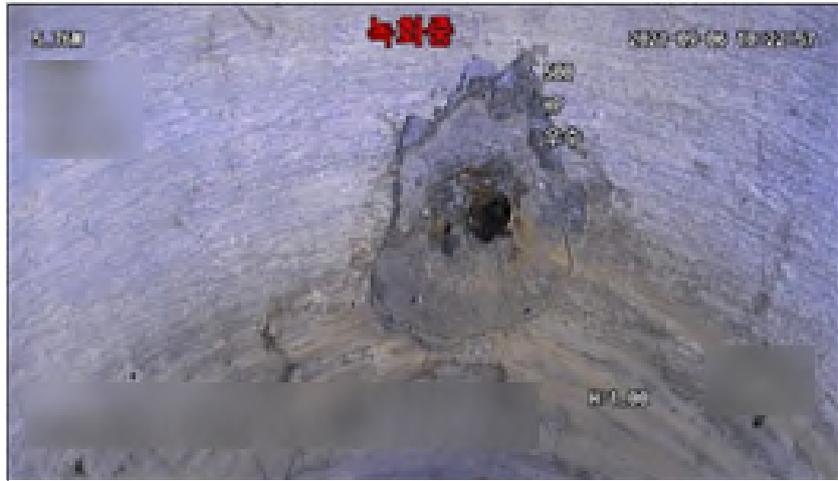
(예시 3)

거리	등급	이상항목	사분면
5.3	-- (중)	(관로)천공	상

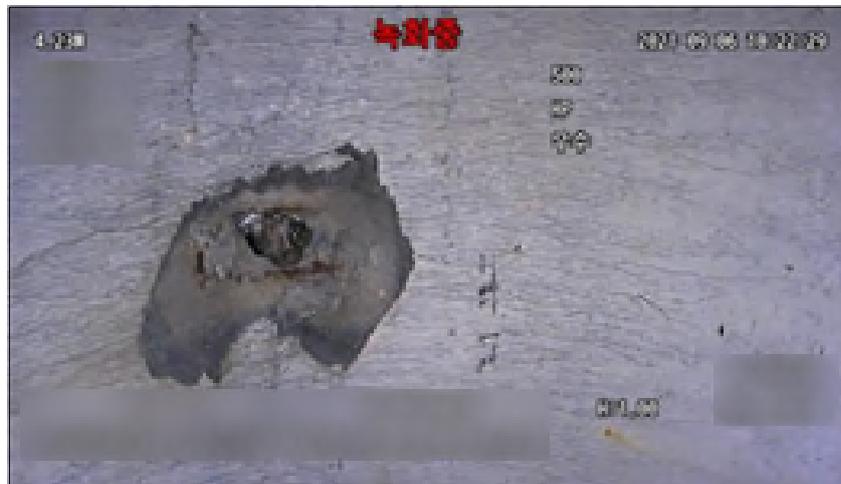
(예시 4)

거리	등급	이상항목	사분면
4.23	-- (중)	(관로)천공 혹은 (관로)표면손상	상

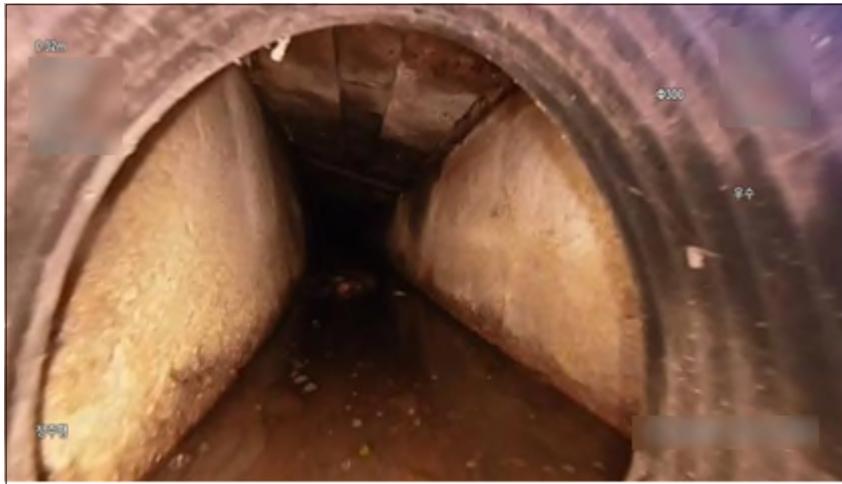
(예시)

거리	등급	이상항목	사분면
6.37	-- (중)	(상태)이음부존재함

- 관종, 관경 등이 변경되는 지점은 이음부 끝단이므로, 이음부 구간이 1구간 끝난 것으로 간주해서, 일단 이음부존재함을 먼저 표기한다.

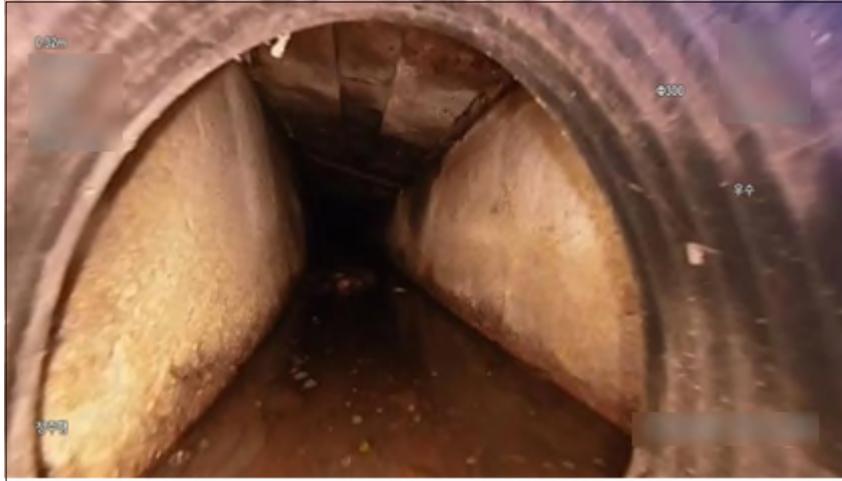
거리	등급	이상항목	사분면
6.37	-- (중)	(상태)관종변경

- 동일 지점에 (상태)관종 변경을 기입한다. 필요시 (상태)치수 변화를 추가로 기입 하기도 하나, 대부분 관행상 관종 변경만 기입하는 경향이 많다.

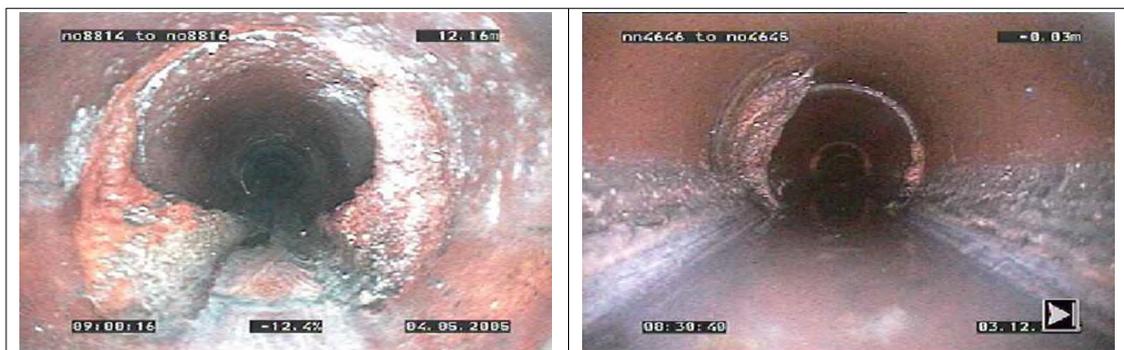
(예시)

- 관 내피 생성은 하수관로 벽체 퇴적물로, 수분이 증발되어 남게되는 주황색 산화철 형태로 발생하며, 대부분 이음부에서 발생한다. 이음부 외에서는 발생하지 않는다.
- 이를 감안하여 내피 생성은 이음부 이외에는 판독 적용하지 않는다.

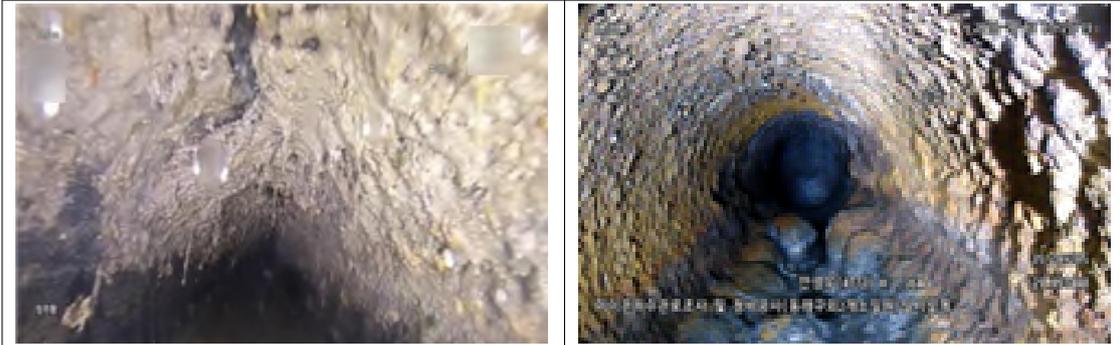
(예시)

- 산화철 성분으로 인한 주황색으로 주로 이음부에서 나타나는 내피 생성과 구분된다.

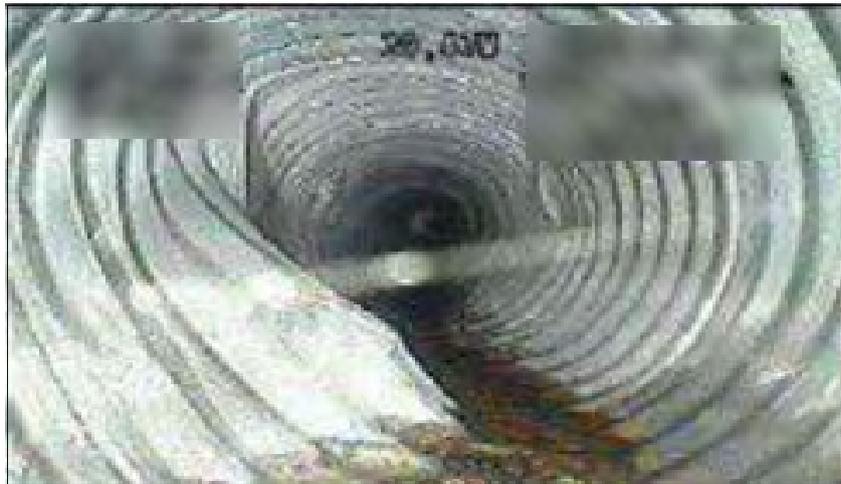
(예시 1)

- 좌굴은 연성관에서만 발생되며, 관이 ‘돌출되어 구부러지는 것’ 을 의미한다.
- 연성관에서 관로 벽면에서 발생하는 구조적인 문제의 경우, 파손이나 크랙이 아닌 변형에 근접한 결함들은 대부분 ‘변형’ 으로 판정하는 경우가 많다.
- 다음 예시처럼 관 내부가 돌출되어 구부러지는 경우는 좌굴로 판정한다.

거리	등급	이상항목	사분면
24.5	-- (대)	(관로)좌굴	좌

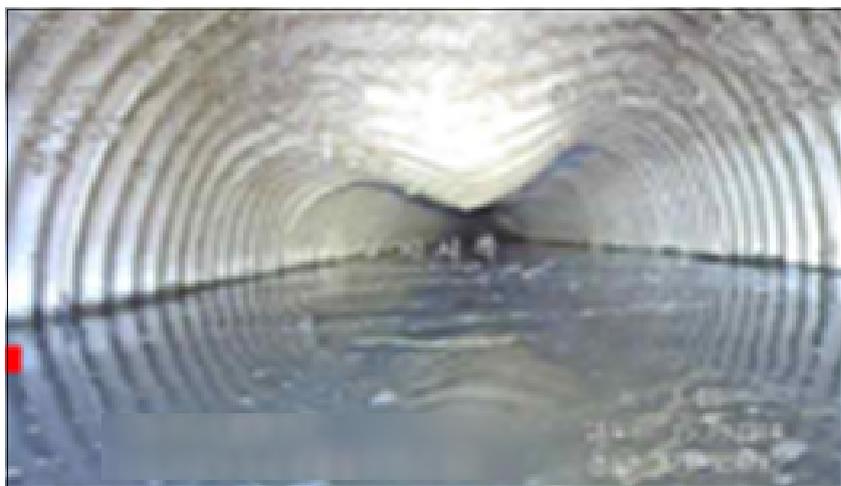
(예시 2)

거리	등급	이상항목	사분면
0.5	-- (대)	(관로)좌굴	상

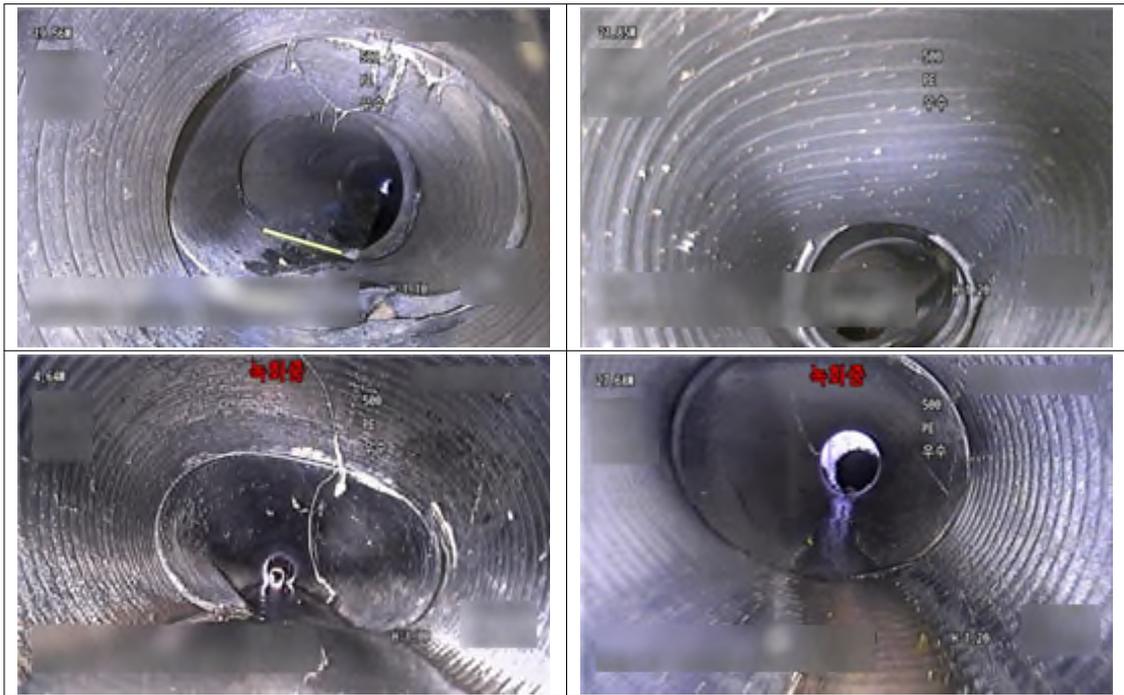
(예시)

- 변형은 연성관에서 발생하나 관이 직각 방향으로 찢어지거나 꺾어지는 모습으로 심하게 찢어질 경우 파손 소 /대 (중은 결함 점수 없으므로 파손 중 등급은 선택하지 않는다) 등급으로 대체 판정하기도 한다.
- 변형은 주로 관로 상단 부위에서 발생하는 경우가 많고, 상단이 눌린 경우, CCTV 영상만으로는 변형 비율을 쉽게 구분하기 어려운 경우가 종종 있으며, 이 경우는 앞에서 언급한 바와 같이 이음부나 내부 주름 등 원형 대상체와 인접 범위를 같이 캡처하여 변형비율을 쉽게 파악할 수 있도록 한다.

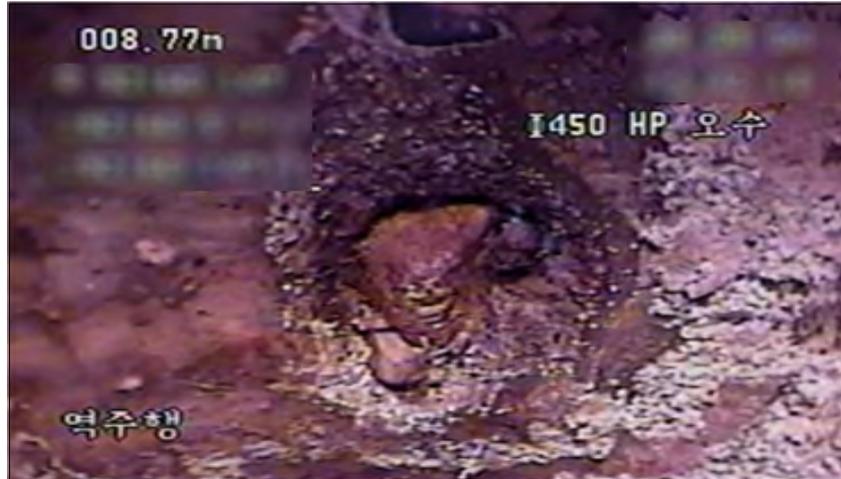
(예시 1)

거리	등급	이상항목	사분면
8.77	-- (중)	(관로)천공	상

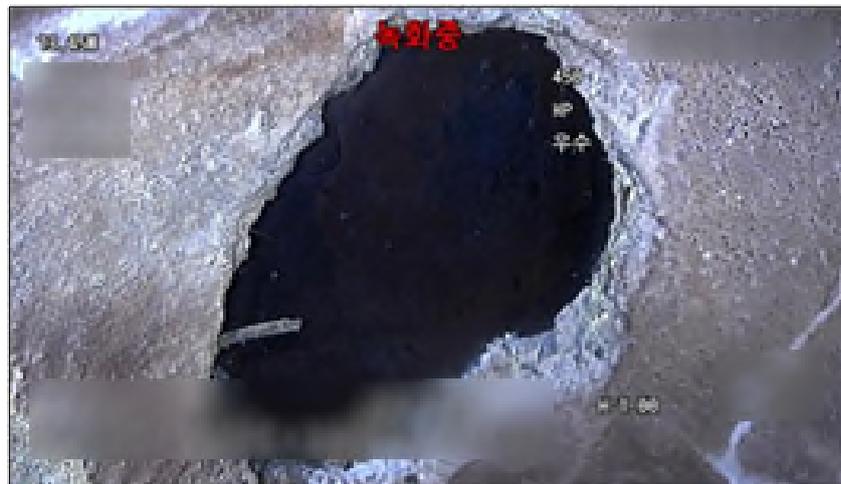
(예시 2)

거리	등급	이상항목	사분면
94.4	-- (대)	(관로)천공	상

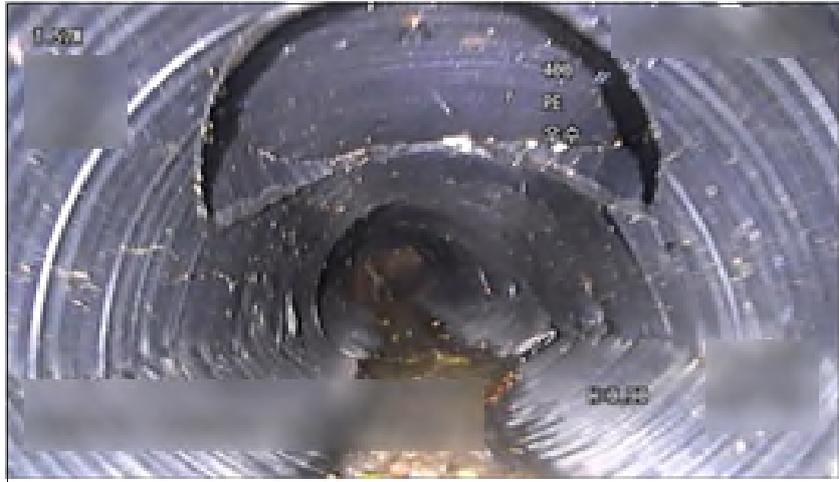
(예시 3)

거리	등급	이상항목	사분면
1.57	-- (중)	(관로)천공	상

- 위의 예시는 연결관으로 활용하고자 구멍을 내었으나, 현재 연결관으로 사용하지 않고 벽면에 구멍만 상태이므로 천공으로 판정하였음.

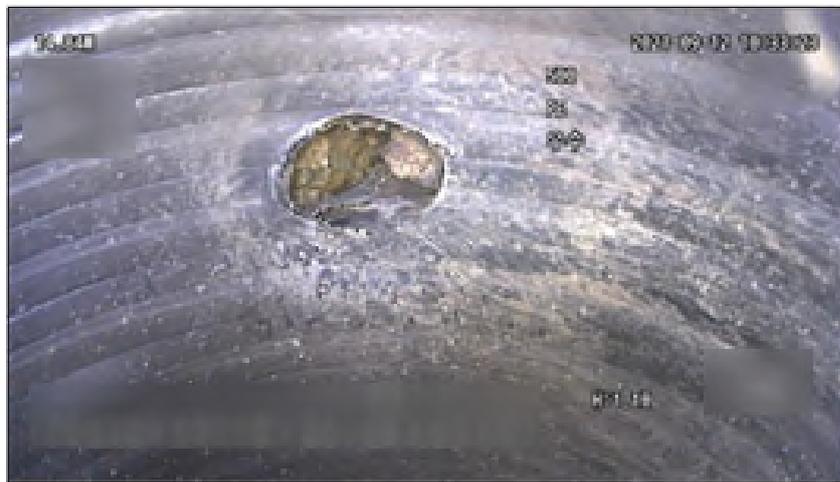
(예시 4)

거리	등급	이상항목	사분면
96.84	-- (중)	(관로)천공	상

- 천공 판정에 있어서 또 하나의 난점은 정상적인 연결관과 구분하기 어려운 경우가 많다는 점이다.

- 위의 경우, 정상적으로 존재하는 연결관에서 장애물 등이 연결관을 막아서 생성된 것인지, 관로 벽면에 구멍이 난 것인지 파악하기 쉽지는 않다.

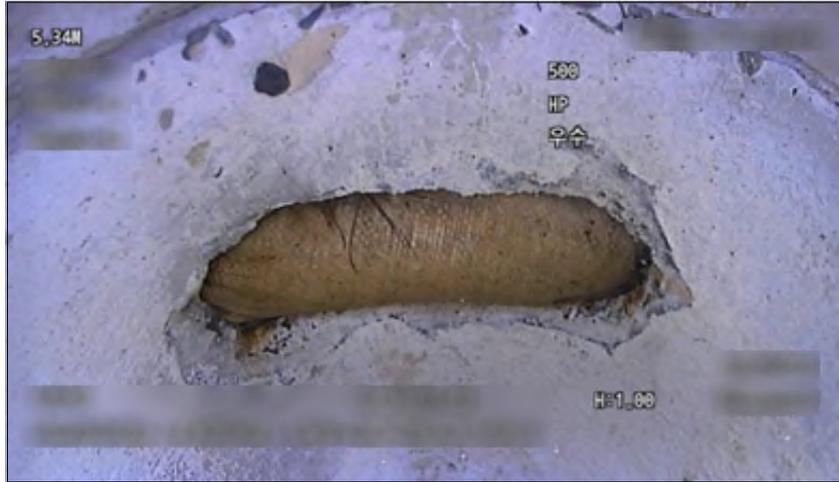
(예시 5)

거리	등급	이상항목	사분면
5.34	-- (중)	(관로)천공	상

- 위의 예시는 고해상도 영상이 아니었다면 대부분 영구장애물 중 (= 타관통과)으로 판정했을 것이다.
- 관로 벽면을 뚫고 타관이 통과한 듯 보이나 (= 타관 통과는 영구장애물로 표기) 고해상도로 촬영한 영상을 주의 깊게 판독해보면, 타관이 아니라 쌀가마니 종류의 잡자재로 천공된 관로 상단 벽면을 메꾸고 있는 형태이다.

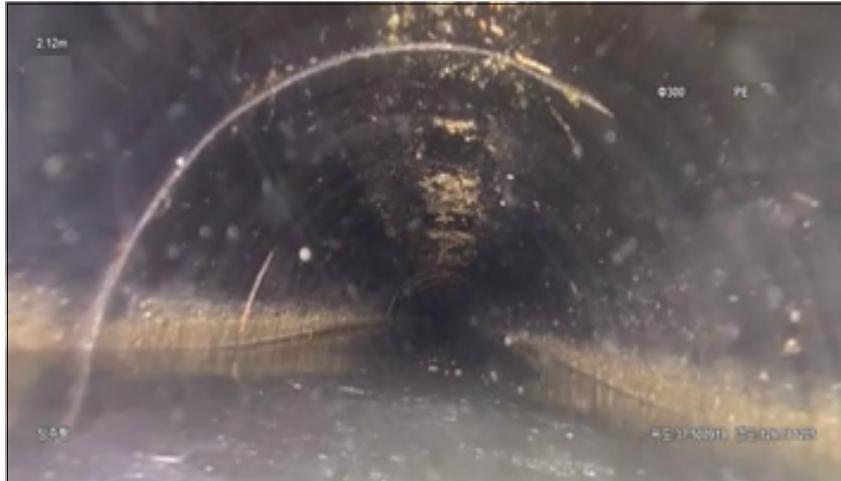
(예시)

- 균열은 원래 강성 관 재질에서 발생하므로, 연성관에서는 균열 표기가 맞지 않으나, 균열원주의 경우 외형이 유사하여, 통상적으로 연성관에서도 균열원주라고 표기하는 경우가 보편적이고, 정비방법 또한 동일하므로, 아래와 같은 경우 균열원주라고 표기하는 사례가 보편적이다.

거리	등급	이상항목	사분면
2.12	중 혹은 대	(관로)균열원주	좌

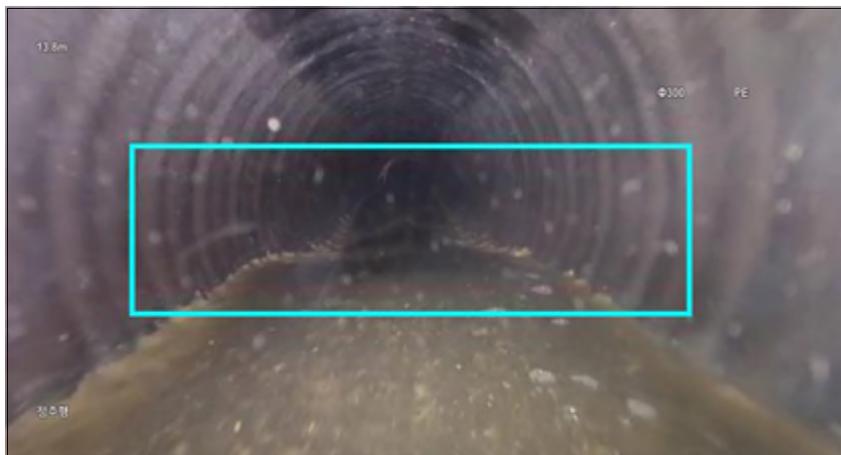
- 아래 예시 그림처럼 유하 하단면에서 문제가 발생하여, 퇴적 및 장애물로 인한 굴곡 발생인지, 관로 자체가 변형된 상태인지 예단하기 어려운 경우가 있다.

- 일단 이는 관련 매뉴얼에 기술된 바와 같이, 육안으로 식별되기 어려운 경우에 해당하므로, 판단을 유보하는 것을 권장한다.
- 부분만관 등이 발생한 경우에는 불가피하게 유하 하단면의 결함은 배제하고 식별 가능 구역만으로 판독을 진행하고, 필요한 경우 초음파 조사 등 2차 조사를 적용하도록 요청한다.

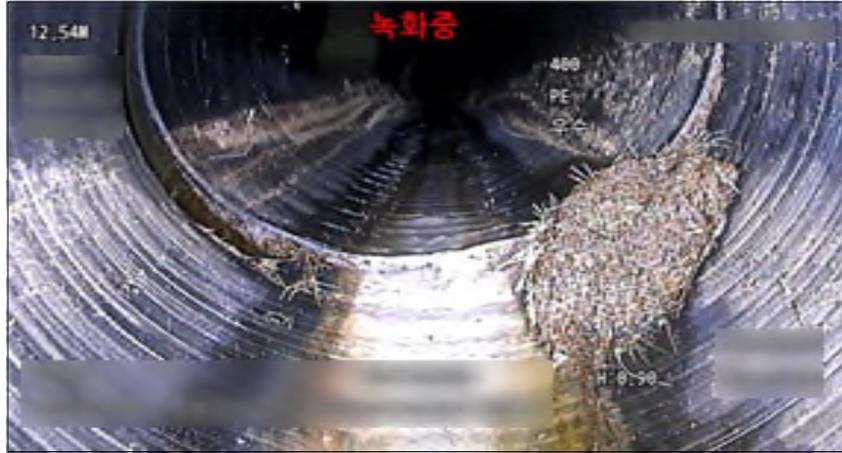
(예시 1)

거리	등급	이상항목	사분면
12.54	-- (중)	(상태)이음부존재함

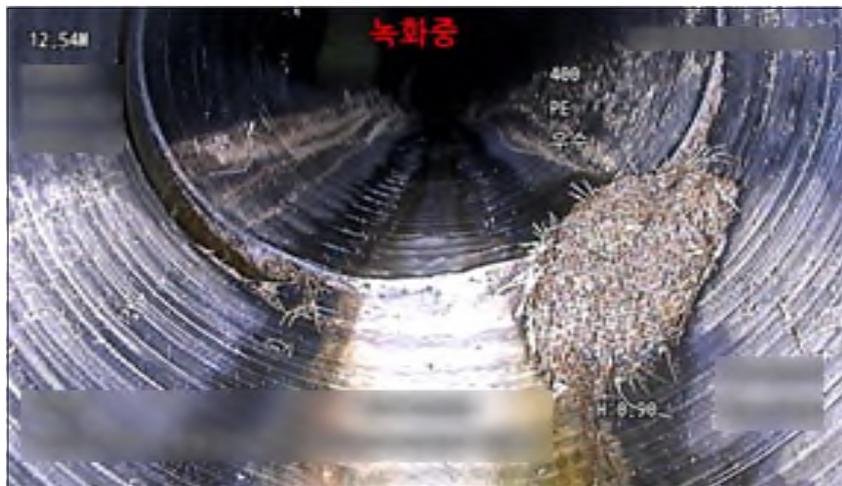
거리	등급	이상항목	사분면
12.54	중 혹은 대	(관로)이음부손상	우하

- 이해를 돕기 위해 이음부존재함과 동일사진을 사용하나, 실무상에는 우하단 측시 적용 사진을 사용한다.
- 뿌리침입이 발생했으므로 이음부손상이 동반 수반될 것으로 추정되며, 뿌리

침입시 외관상 발생된 결함 등급보다 한 단계 높게 적용한다.

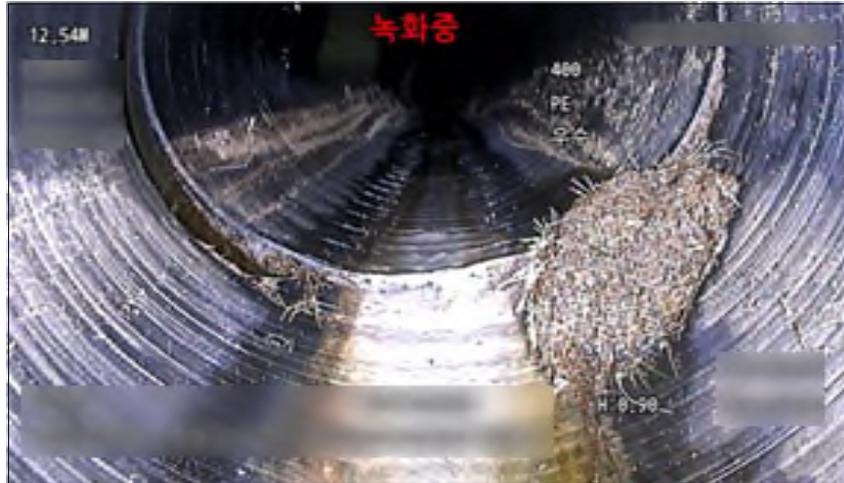
거리	등급	이상항목	사분면
12.54	-- (중)	(관로)뿌리침입	우하

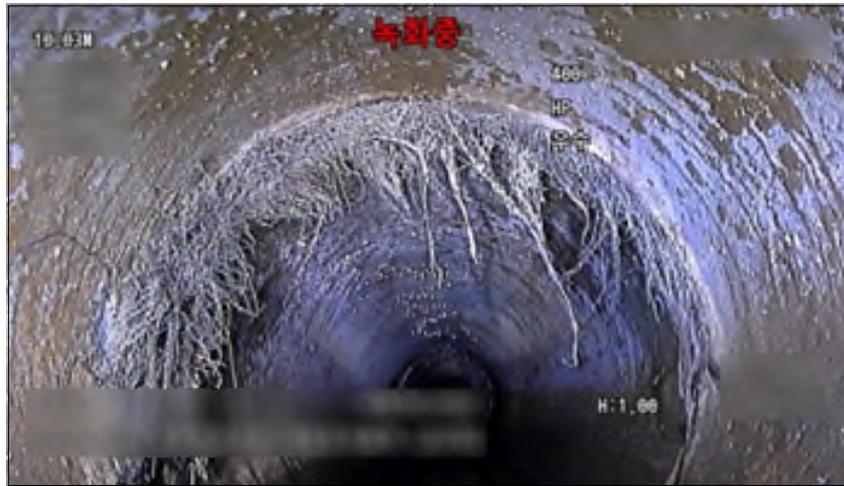
(예시 2)

거리	등급	이상항목	사분면
10.03	-- (중)	(상태)이음부존재함

거리	등급	이상항목	사분면
10.03	중 혹은 대	(관로)이음부손상	상

- 이음부손상과 뿌리침입은 즉시 적용한 사진을 활용해야 하며, 표기법은 예시 1과 동일하다.

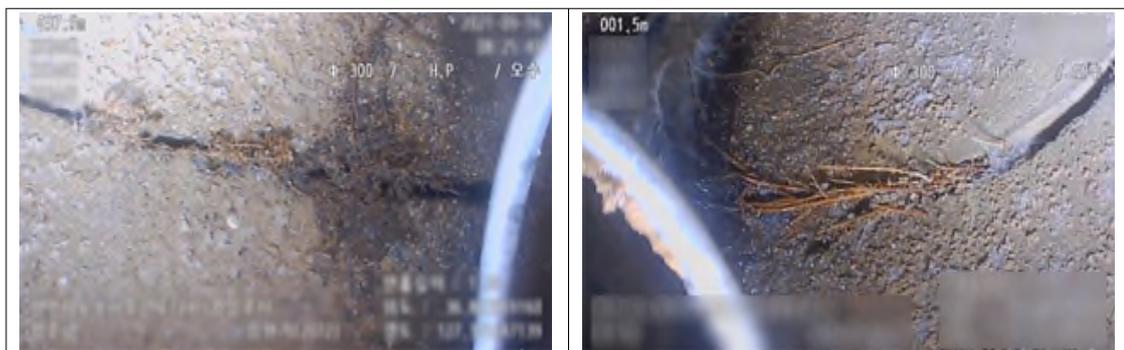
(예시 3)

- 위의 예시는 이음부손상 중, 뿌리침입 소이며, 뿌리침입이 소일 경우, 이음부손상은 중 정도로만 등급을 매기고, 대로 표기하지 않는 경향이 있다. 앞의 예시 1, 2는 뿌리침입 양이 많아서, 뿌리침입 중이므로, 이음부손상이 중 혹은 대로 표기되며, 대체로 뿌리침입의 양(=등급)에 비례해서 이음부손상의

등급도 차등을 준다.

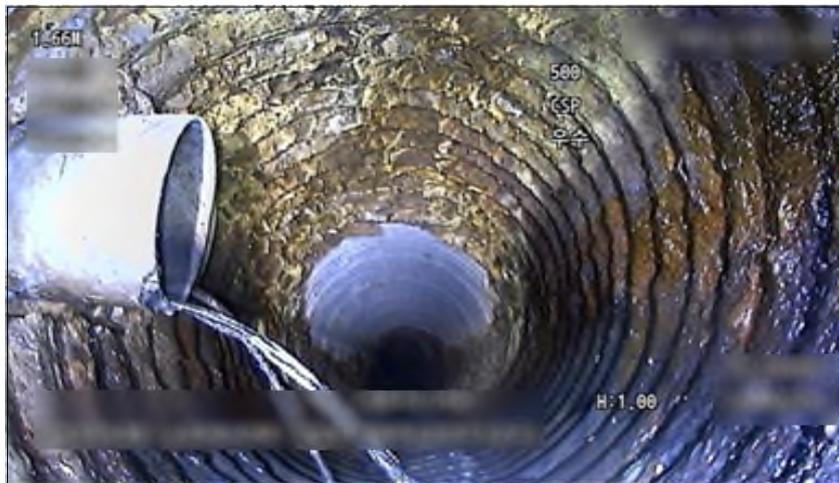
(예시 1)

- 파형강관(CSP) 및 수지파형강관은 연성관으로 구분되나 재질이 금속성이어서 다른 연성관과는 또 다른 형태의 부식이 발생하며, 그로 인하여 표면이 상한 경우가 매우 많다.
- 이러한 경우, 외형상 폐유 부착 등과 같이 벽체에 이물질이 흡착된 것처럼 보이나, 실무적으로는 금속성 벽면이 부식된 것으로 표면손상으로 표기해야 한다.

거리	등급	이상항목	사분면
1.66	-- (중)	(관로)표면손상	상

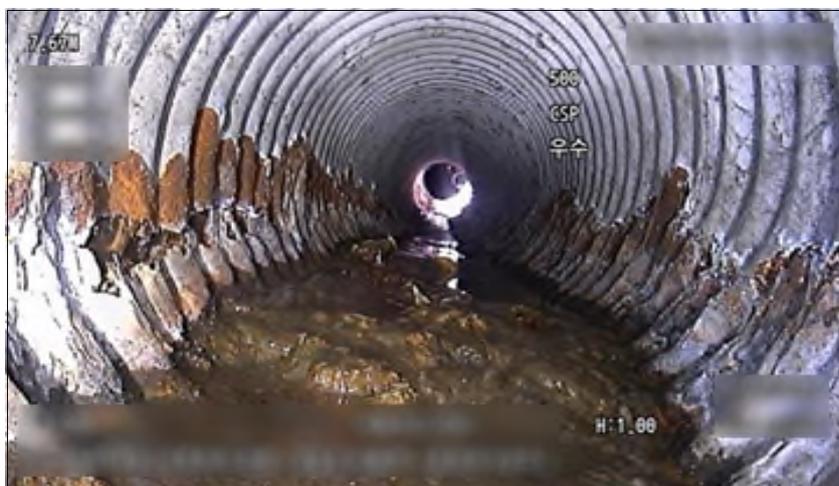
(예시 2)

거리	등급	이상항목	사분면
7.67	-- (중)	(관로)표면손상	우 혹은 좌

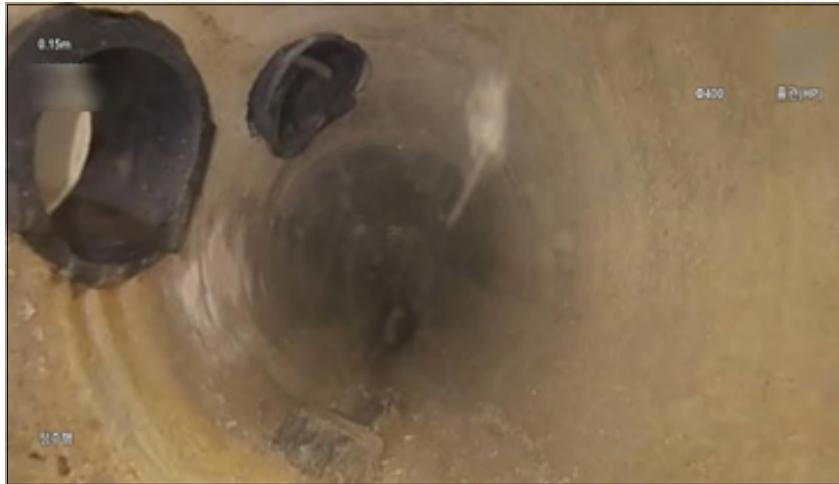
(예시 1)

- 관로 벽면 연결관이 소켓 등을 사용해서 관로 벽면에 접합된 경우, 소켓 접합부가 접합 구조상 벽면에서 일부 돌출되어 있더라도, 연결관돌출로 체크하지 않는다.
- 연결관 소켓의 제조사마다 돌출 길이가 다르므로, 일괄적으로 몇mm 이내만 결함으로 잡지 않는다고 단정하기 어려운 측면이 있다.
- 다만 실무상에서 대체로 50mm를 초과하지 않는듯하며, 외관상 소켓이 정상적으로 접합되어, 소켓 자체 구조물만 돌출된 경우, 정상적인 연결관으로 체크하며, 연결관 존재함만 표기한다.

거리	등급	이상항목	사분면
6.15	-- (중)	(상태)연결관존재함	좌

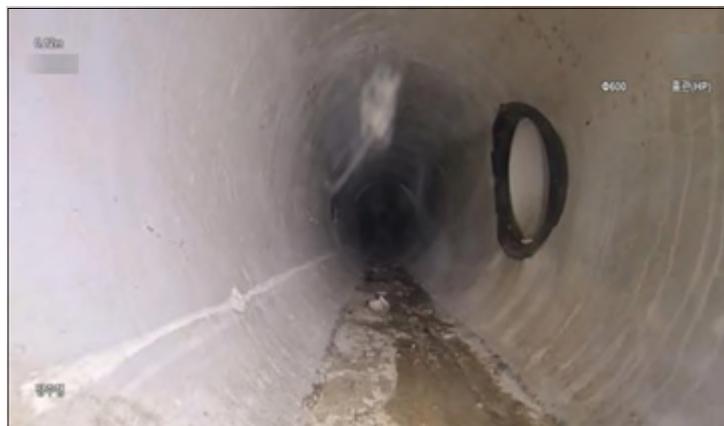
(예시 2)

거리	등급	이상항목	사분면
0.12	-- (중)	(상태)연결관존재함	우

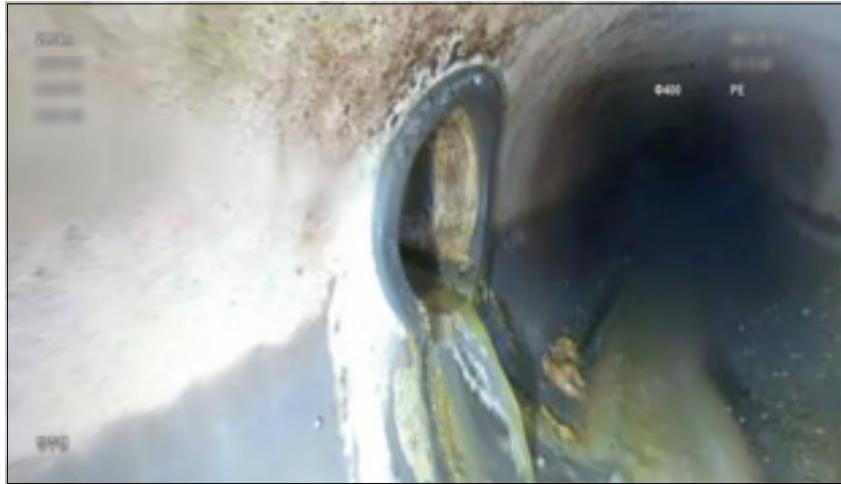
(예시 3)

거리	등급	이상항목	사분면
6.27	-- (중)	(상태)연결관존재함	좌

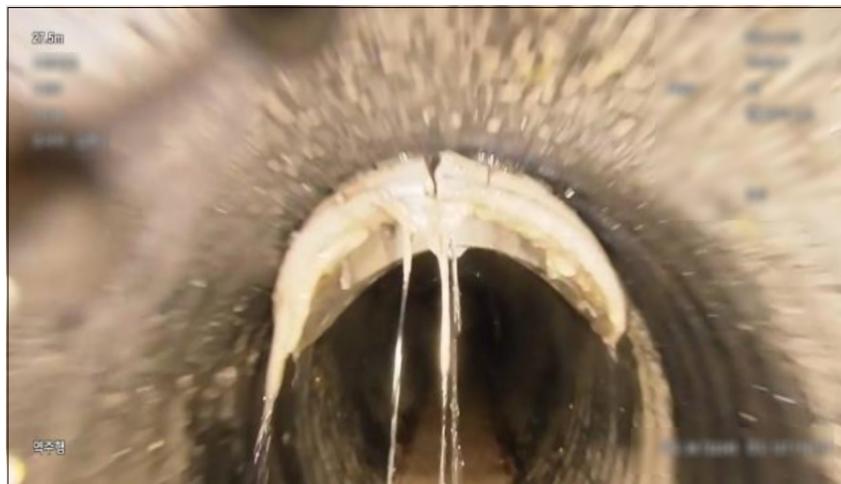
(예시 4)

거리	등급	이상항목	사분면
27.5	-- (소)	(관로)연결관돌출 혹은 (관로)연결관접합부	상

- 반면, 위의 예시는 연결관돌출 혹은 연결관 접합부로 표시한다. 연결관 소켓 연결 상태가 불량하여, 일부 돌출된 상태이고 소켓이 깨진 상태이다.
