# 하수관로 CCTV 판독 및 결함 캡처 요령

2022. 1. 14

(사)한국물환경플랫폼협회

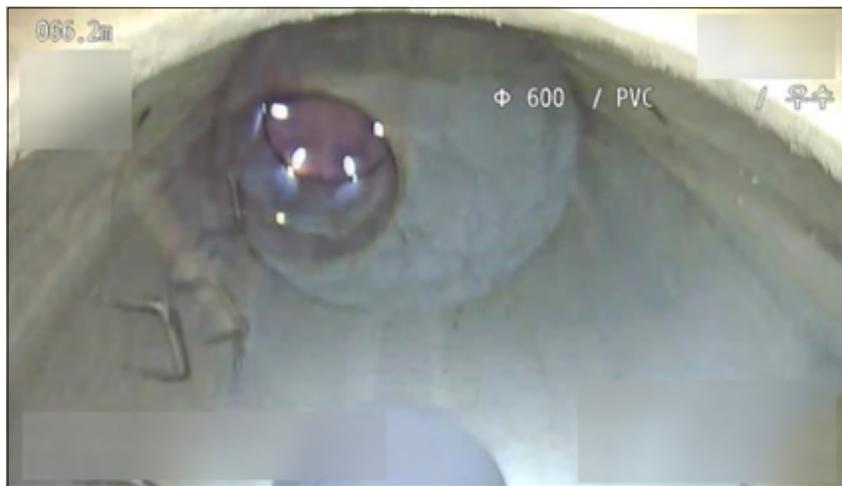
- 도면 연장이 예를 들어 80M인데 66.2M 주행 중에 맨홀이 나오는 경우, 이를 도면에 없는 맨홀이 매설되어 있는 것으로 추정해볼 수 있으며, 이를 다음과 같이 표기한다.

거리	등급	이상항목	사분면
66.2	-- (중)	(상태)이음부존재함

거리	등급	이상항목	사분면
66.2	-- (중)	(상태)구조특징

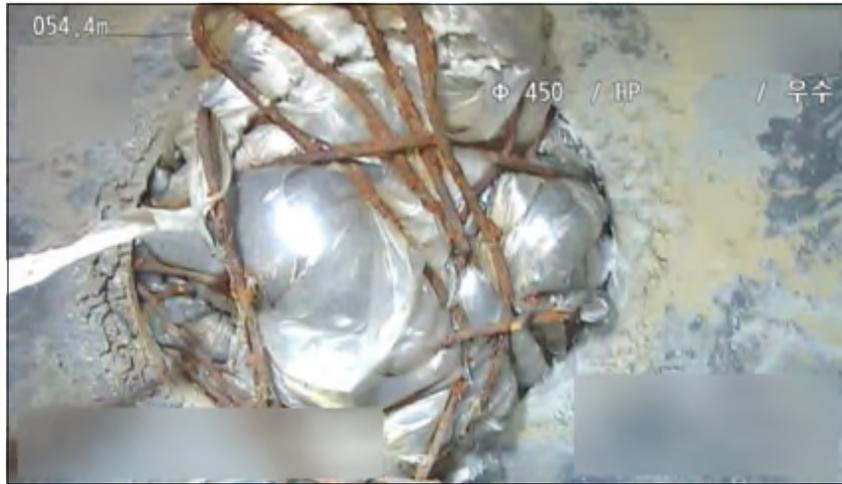
(예시 1)

거리	등급	이상항목	사분면
54.4	-- (중)	(관로)천공	상

- 위의 예시와 같이 비닐과 철망 등으로 폐쇄 적용하여, 폐쇄 상태가 조악한 경우에는 천공 중으로 표기한다.

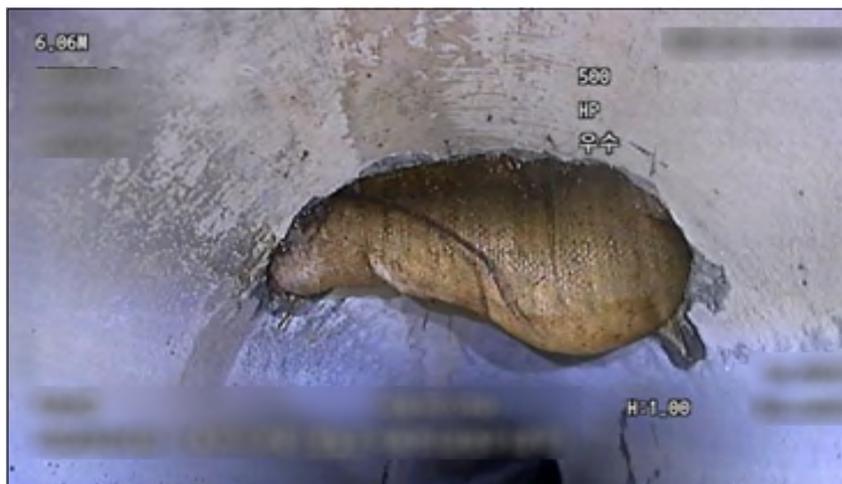
(예시 2)

거리	등급	이상항목	사분면
6.06	중 혹은 대	(관로)천공	상

- 대체로 폐쇄 작업의 수밀성 등을 고려하여 판독자 재량에 따라 등급을 결정한다.
- 위의 경우는 가마니 형태 재질로 폐쇄 작업한 것으로 예시 1의 비닐 + 철망 조합보다 폐쇄 상태가 더 조악하고, 이를 근거로 결함 등급을 대로 설정할 수 있다.

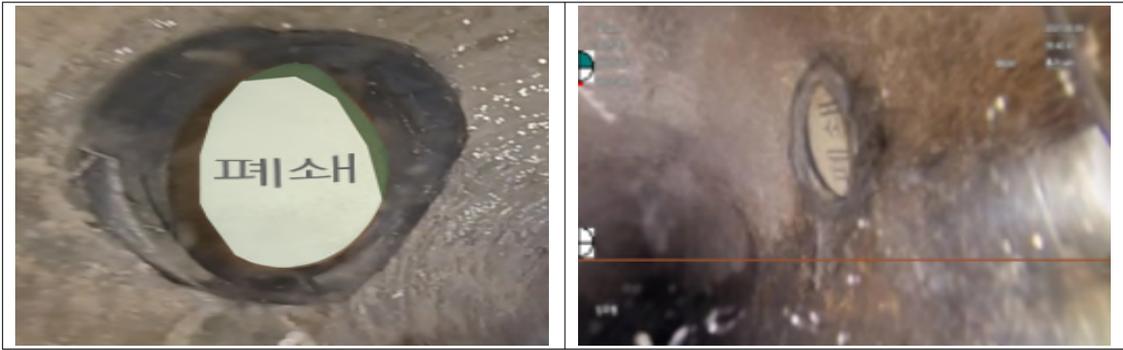
(예시 3)

- 위의 예시는 외부에서 정밀하게 플라스틱 재질 등의 마개로 밀봉처리 한 경우이고, 이 경우는 천공 소로 표기한다.

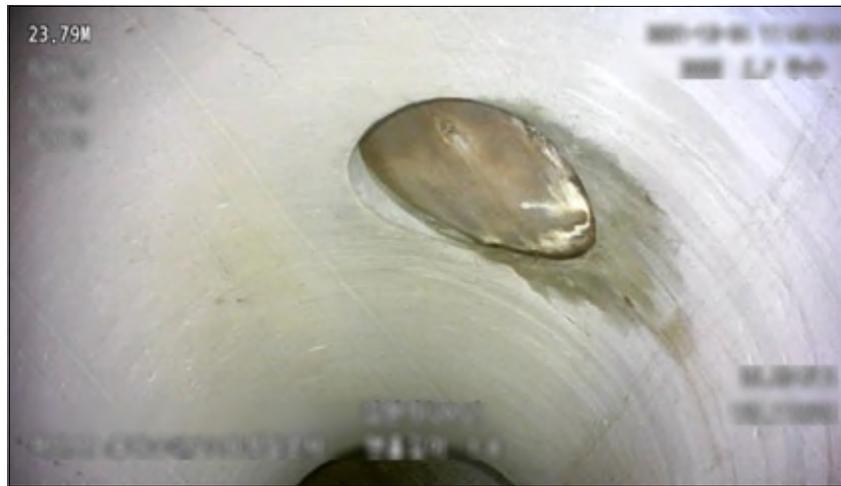
(예시 4)

거리	등급	이상항목	사분면
23.79	소 혹은 중	(관로)천공	우상

- 위의 경우, 목조 재질등의 덮개로 폐쇄한 경우이며, 판독자마다 의견이 엇갈리는데, 이에 대해서는 소, 중 등급 판독 모두 타당성이 있다.

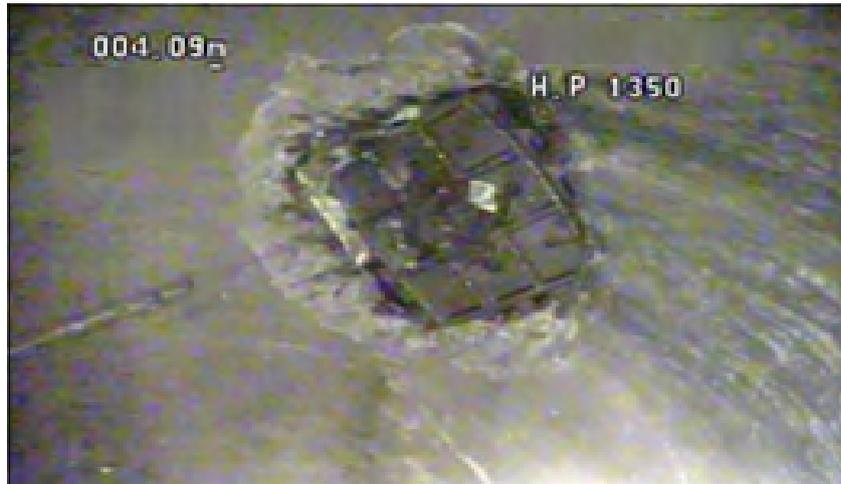
(예시 5)

거리	등급	이상항목	사분면
4.09	-- (소)	(관로)천공	우상

- 위의 경우 고해상도 영상이 아니었기 때문에 다소 논란이 있으나, 금속성 마개로 정밀하게 밀봉처리 한 경우이고, 천공 소에 해당한다.
